JERZY ŁABANOWSKI

OCENA PROCESÓW NISZCZENIA
RUR KATALITYCZNYCH
W EKSPLOATACJI
REFORMERÓW MATANU

monografie

GDAŃSK 2003

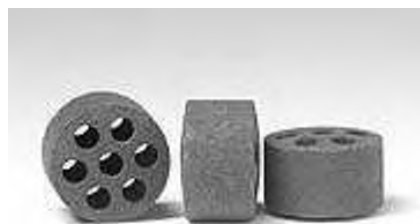
Rys. 5. Katalizator niklowy na nośniku ceramicznym

Katalizator niklowy używany w procesie konwersji metanu z parą wodną osadzany jest na nośniku ceramicznym, najczęściej w kształcie pierścieni z siedmioma otworami (rys. 5). Pierścienie z katalizatorem umieszczone są w rurach katalizacyjnych i wypełniają całą ich objętość. Wytrzymałość mechaniczna nośnika jest bardzo ważna, ponieważ w przypadku kruszenia materiału ceramicznego następuje utrudnienie przepływu gazu przez rurę. Prowadzi to do spadku wydajności procesu konwersji, wzrostu temperatury i w rezultacie skrócenia czasu pracy rury.

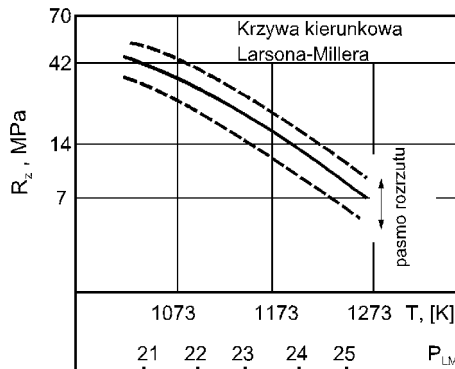
Rys. 6. Wykres Larsona-Millera dla hipotetycznego materiału

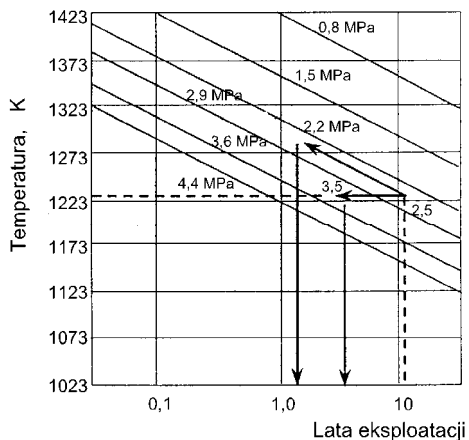
Rys. 7. Wpływ wzrostu temperatury lub ciśnienia na trwałość rur katalitycznych [3]

Z wykresu przedstawionego na rys. 7 widać, że wzrost temperatury rur o 55°C w stosunku do temperatury projektowej może skrócić czas eksploatacji z 10 lat do 1,4 roku. Podobnie wzrost ciśnienia wewnątrz rur o 1,0 MPa może skrócić czas eksploatacji do 3,2 roku.

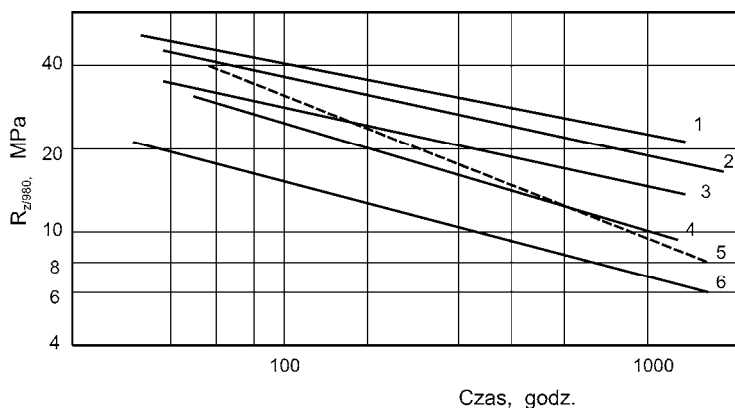
Rys. 9. Wpływ zawartości węgla na wytrzymałość staliw żarowytrzymałych na pełzanie [32]: 1 – staliwo 25Cr20Ni, $R_{Z\ 1000/870}$; 2 – staliwo 15Cr35Ni, $R_{Z\ 1000/870}$; 3 – staliwo 25Cr12Ni, $R_{Z\ 1000/870}$; 4 – staliwo 25Cr20Ni, $R_{Z\ 1000/980}$; 5 – staliwo 15Cr35Ni, $R_{Z\ 1000/980}$

W staliwach o dużej zawartości chromu dodatek węgla (optymalny 0,30–0,50%) decyduje o powstaniu rozproszonej fazy eutektycznych węglików chromu i cementytu $(\text{FeMn})_3\text{C}$. We wszystkich gatunkach staliw żarowytrzymałych utwardzenie wydzieleniowe jest proporcjonalne do ilości potencjalnych węglików (rys. 9).

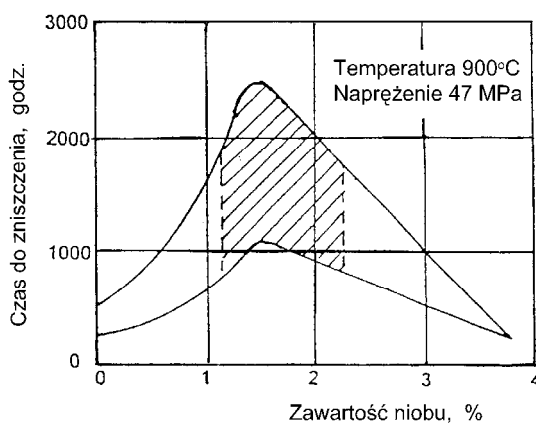
Rys. 13. Wpływ zawartości niobu na odporność staliwa IN-519 na pełzanie [28]

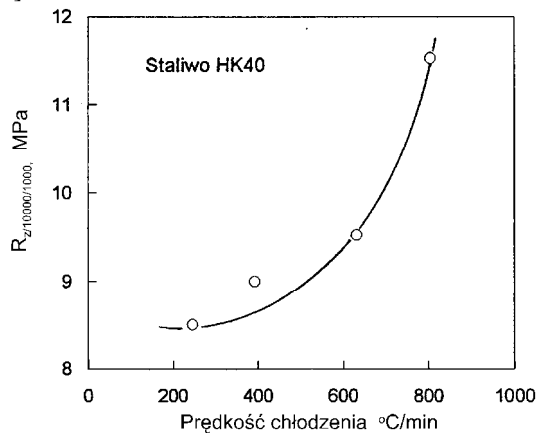
Rys. 15. Wytrzymałość na pełzanie $R_{Z/10000/1000}$ staliwa HK-40 zależnie od prędkości chłodzenia odlewu rury [99]

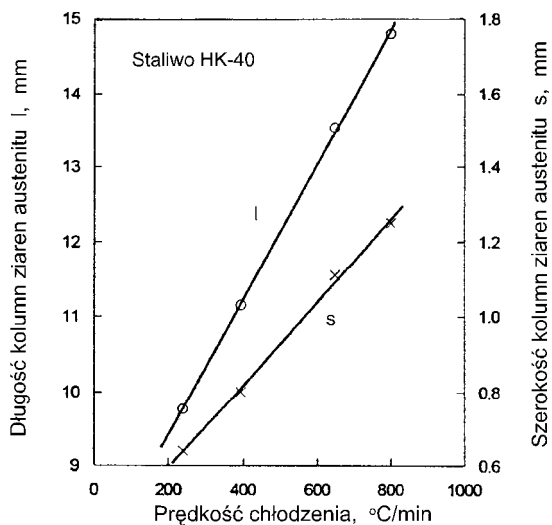
Rys. 17. Zmiana długości i szerokości kolumn ziaren austenitu staliwa HK-40 z prędkością chłodzenia odlewu rury [99]: l – długość kolumn, s – szerokość kolumn

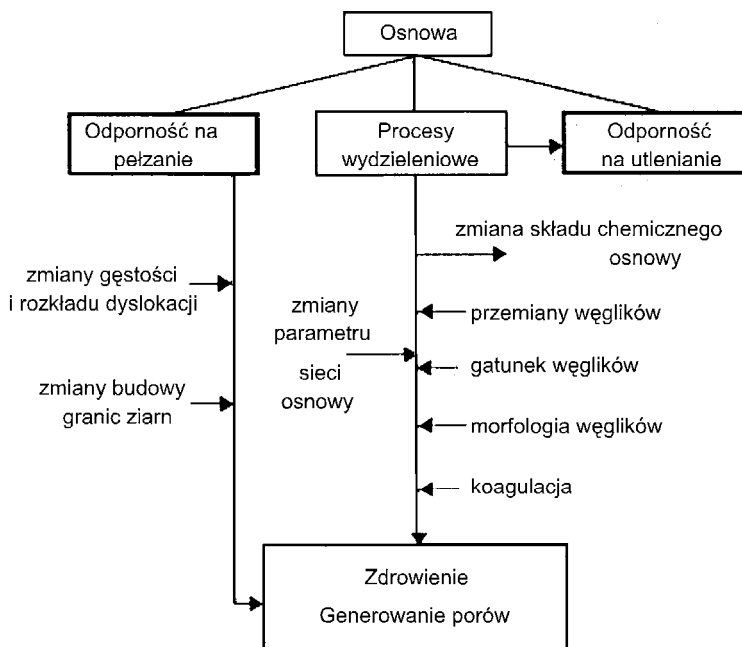
Rys. 22. Zmiany mikrostruktury staliwa żarowytrzymałego w eksploatacji [30]

Zmiany mikrostruktury staliwa żarowytrzymałego w czasie eksploatacji przedstawiono na rys. 22.

Jak widać, prowadzą one do zdrowienia mikrostruktury i generowania porów. Przyspieszają one też pełzanie rur, jako że prędkość pełzania ε' jest funkcją naprężenia σ , temperatury T , mikrostruktury S i stopnia dotychczasowej degradacji mikrostruktury D , związanej z zarodkowaniem i rozwojem porów pełzaniowych, co można ująć zależnością:

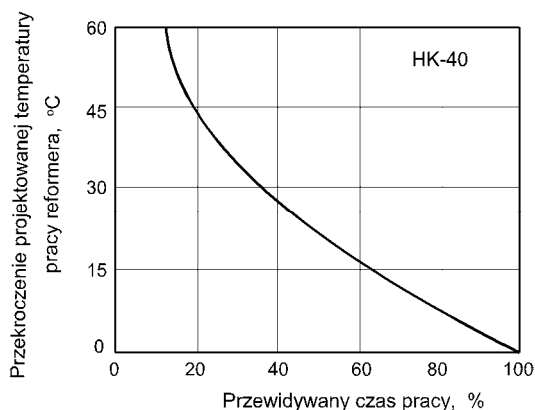
Rys. 29. Wpływ przekroczenia projektowanej temperatury pracy reformera metanu na trwałość rur katalitycznych ze stopu HK-40 [1]

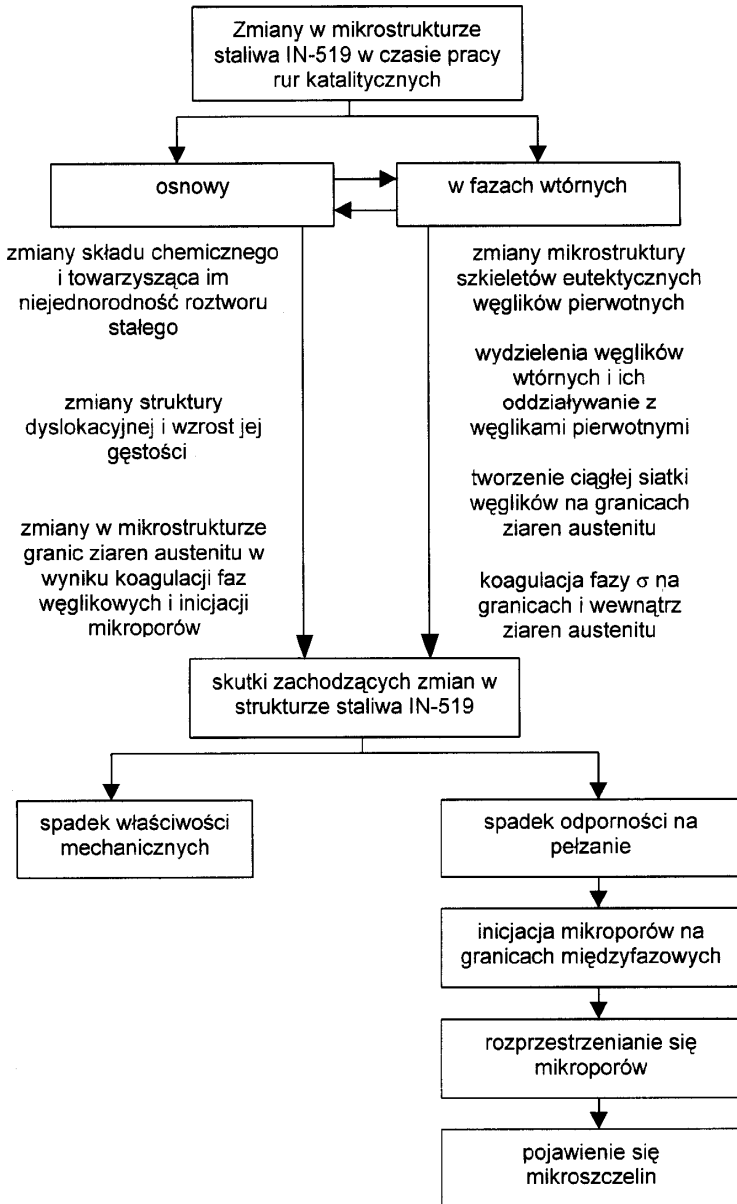
Rys. 77. Zmiany w mikrostrukturze staliwa IN-519 w czasie pracy rur katalitycznych w reformerze metanu

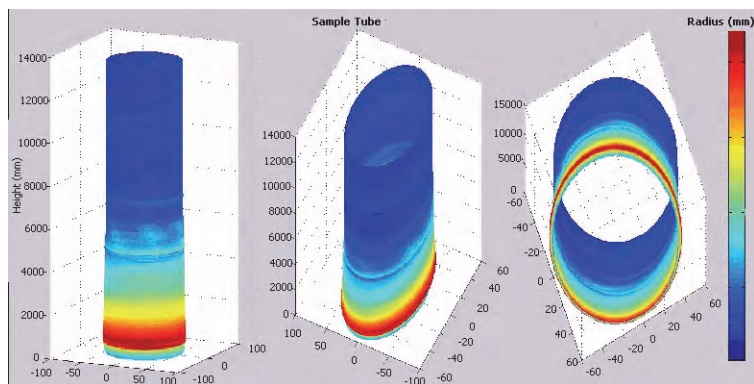
Rys. 79. Wyznaczony techniką LOTIS zapis średnicy wewnętrznej na wysokości rury katalitycznej, wykazujący wzrost średnicy w dolnej części rury, spowodowany uszkodzeniami pelzaniowymi [68]
