# Danzigs Bauwerke und ihre Wiederherstellung

Ein Rechenschaftsbericht der Baudenkmalpflege

Erich Dolmar

Verlag Danziger Verlags-Gesellschaft mbH. (Paul Rosenberg)  
Danzig 1940

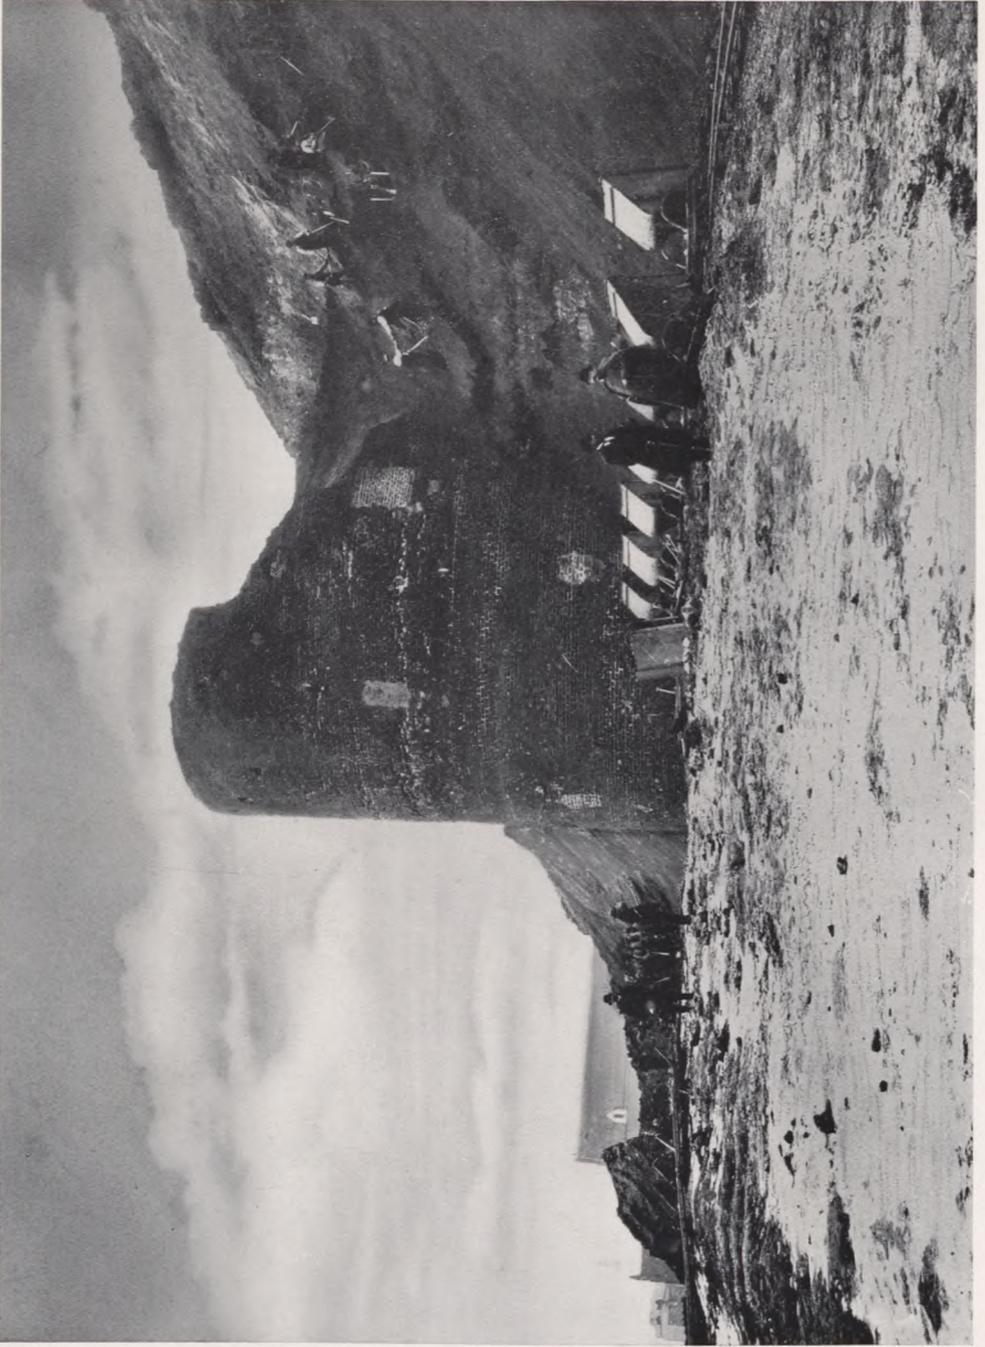
Abb. 1. Die Abtragung der Wälle in den neunziger Jahren förderte manches von den mittelalterlichen Befestigungen zutage. Die bloßgelegte Ruine sind Reste des »Neuen Turmes«, der 1475 im Zuge der nach Süden vorgeschobenen Verteidigungslinie zusammen mit dem Trumpfturm und Weißen Turm errichtet wurde. Bei Straßenbauarbeiten im Jahre 1932 nahm man die Gelegenheit wahr, die wieder zum Vorschein gekommenen Fundamente so zu vervollständigen, daß nunmehr der Grundriß sichtbar geblieben ist.

Niederlegung der Wälle (1895).

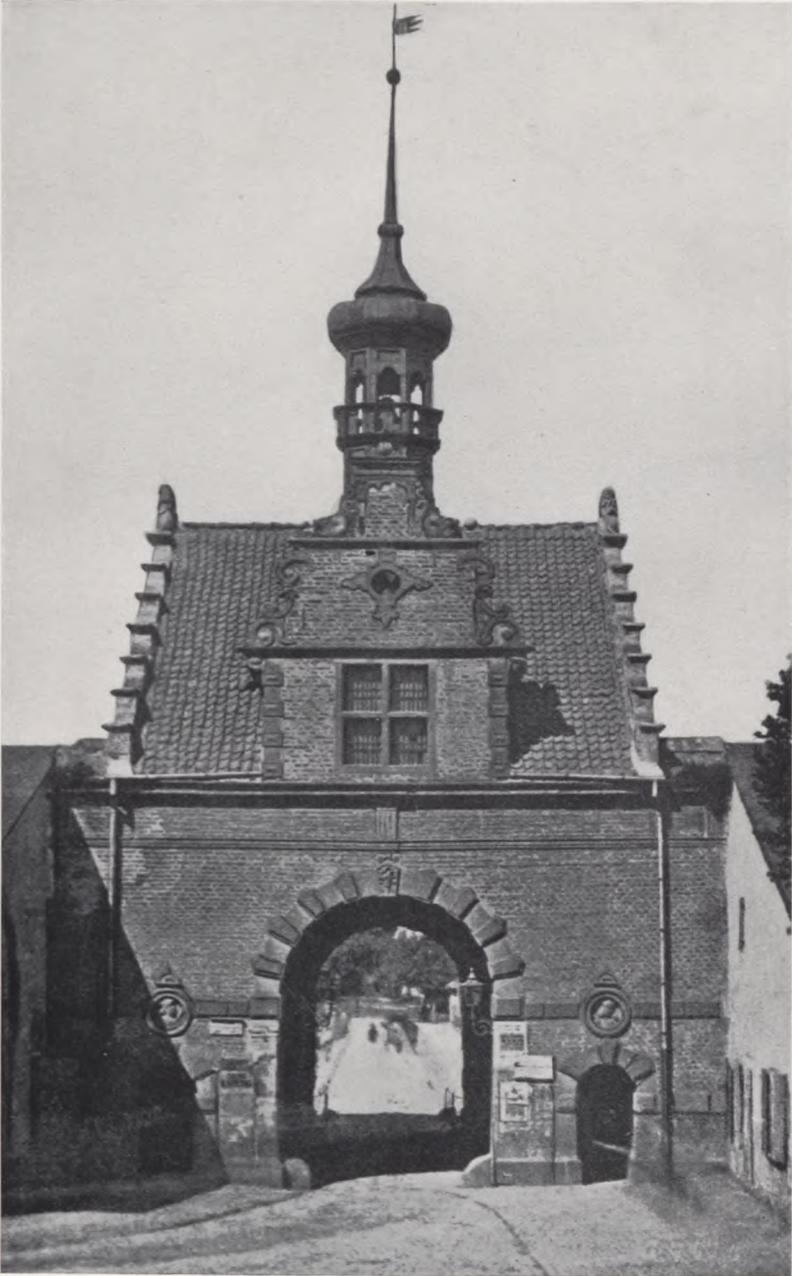
Abb. 2-4. Eine gewisse Anerkennung verdient immerhin der Versuch, Teile von Bauwerken, die damals der Spitzhacke zum Opfer fallen mußten, wenigstens in andere Gebäude zu verpflanzen. Beim Abbruch des hübschen, 1629 erbauten Jakobstores (Abb. 2) wanderte der Dachreiter als Aufsatz auf den Turm der Jakobskirche (Abb. 3), die Torbogeneinfassungen und einzelne Schmuckteile fanden bei der Peinkammer an ihrer Außenwand gegenüber dem Hohen Tor Verwendung (Abb. 4).

Das ehemalige Jakobstor (1629).

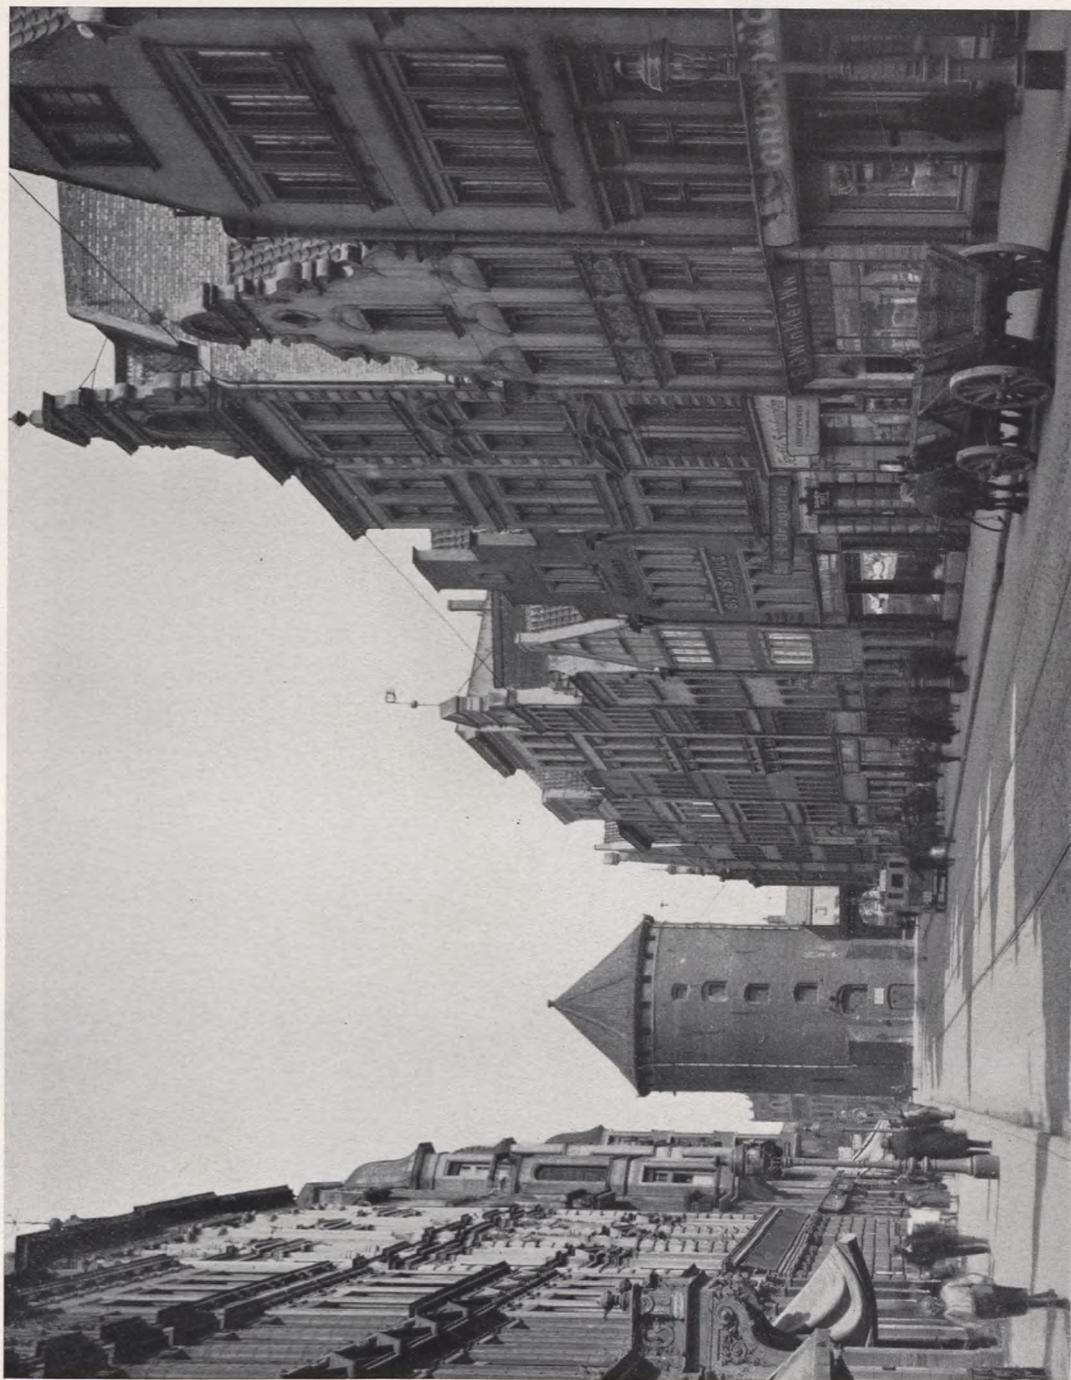
Abb. 5. Diese Auffassung über die Pflege des alten Stadtbildes erinnert an einen Vorschlag im Jahre 1928, nach dem der Milchkannenturm, um ihn vor der drohenden Vernichtung zu schützen, an einen anderen Platz gestellt werden sollte. Selbstverständlich hat ein solcher schlichter Wehrbau nur Berechtigungsdatein am Ort seiner ehemaligen Bestimmung. Außerdem erfüllt er dort, wo er steht, die Aufgabe eines städtebaulich unentbehrlichen Straßenabschlusses. In dem Widerstreit der Meinungen ist der 1518 erbaute Turm Sieger geblieben. Sein Bundesgenosse war die 1937 fertiggestellte neue Milchkannenbrücke, mit deren Anlage ein Grund zu dem Vorwurf gegen den Turm, er sei ein Verkehrshindernis, nicht mehr besteht.

Milchkammeturm.

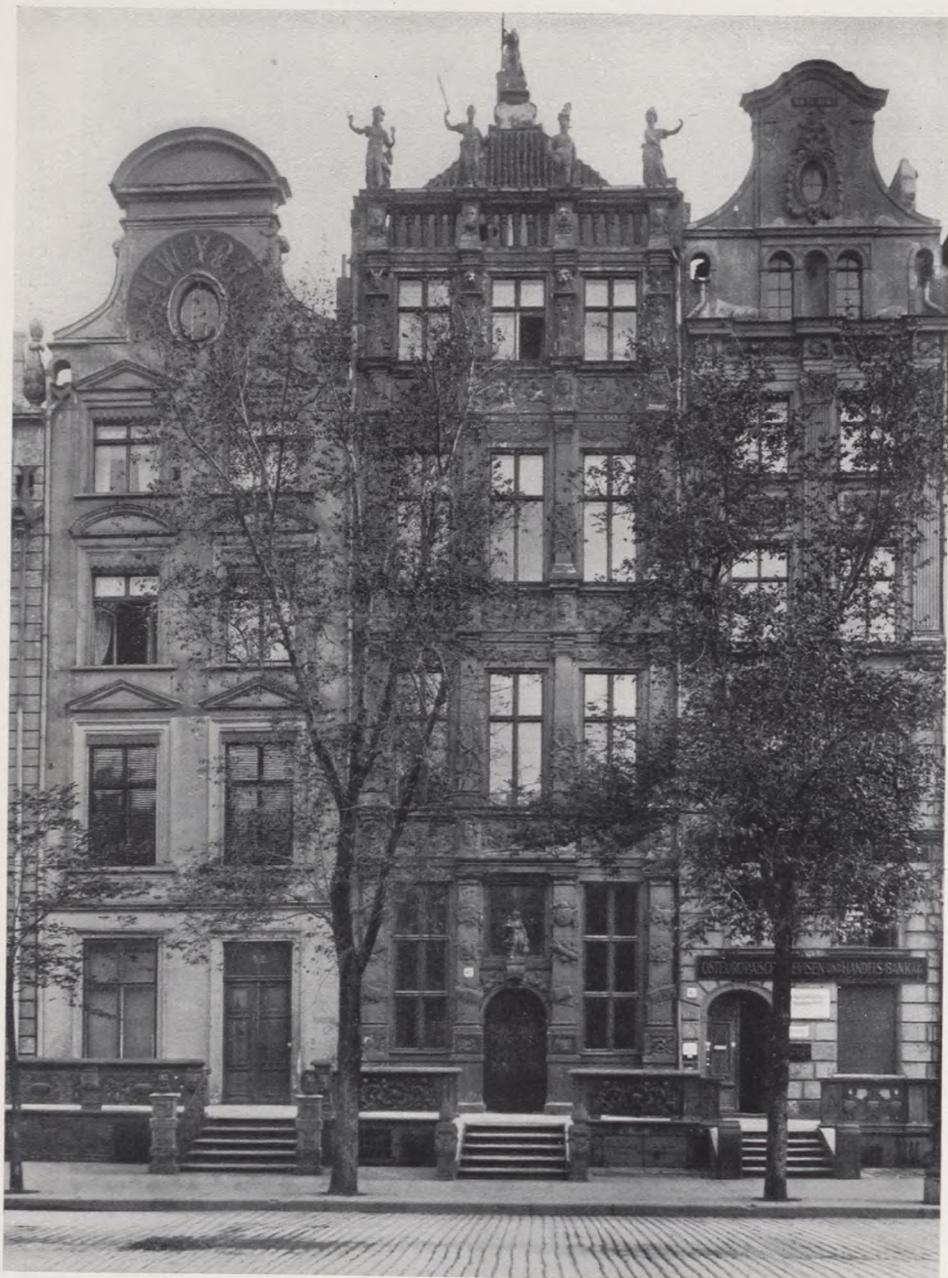
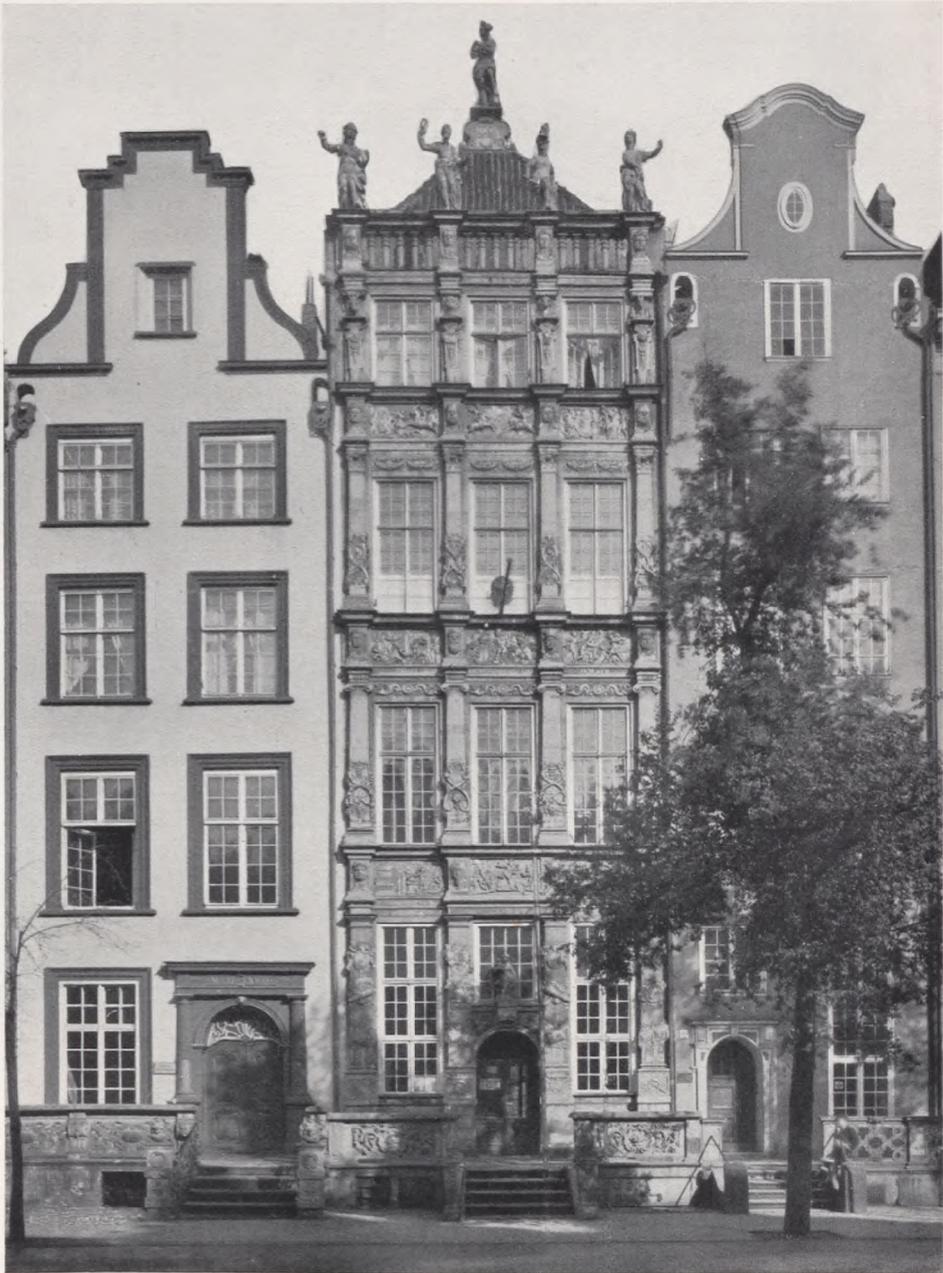
Abb. 9 und 10. 1924/25 erfolgte die Instandsetzung der Fassaden des sogenannten Steffenshauses (Der Bauherr war Hans Speymann, der Architekt Hans Voigt 1609) und der Häuser zur Rechten und Linken auf dem Langen Markt. Beim Steffenshaus ging es darum, die schadhaft gewordenen Architekturteile und Bildhauerarbeiten zu reinigen oder zu ergänzen; die beiden anderen Fassaden wurden von häßlichen Zugaben des 19. Jahrhunderts befreit. Bei dieser Gelegenheit erfuhr die linke Hausansicht eine Neugestaltung. Das Portal stand ursprünglich am Hause Langgasse 38, lag seit Jahrzehnten in Verwahrung und fand hier eine gute Verwendung. Auch diese Arbeiten leitete Prof. Dr. Fischer. Ein Ruf an die Technische Hochschule Hannover im Jahre 1925 setzte seiner verdienstvollen Tätigkeit in Danzig ein Ende. Die Bauleitung hatte Reg.-Baurat Albert Krüger.

Steffenshaus mit Nachbarhäusern vor -

und nach der Wiederherstellung.

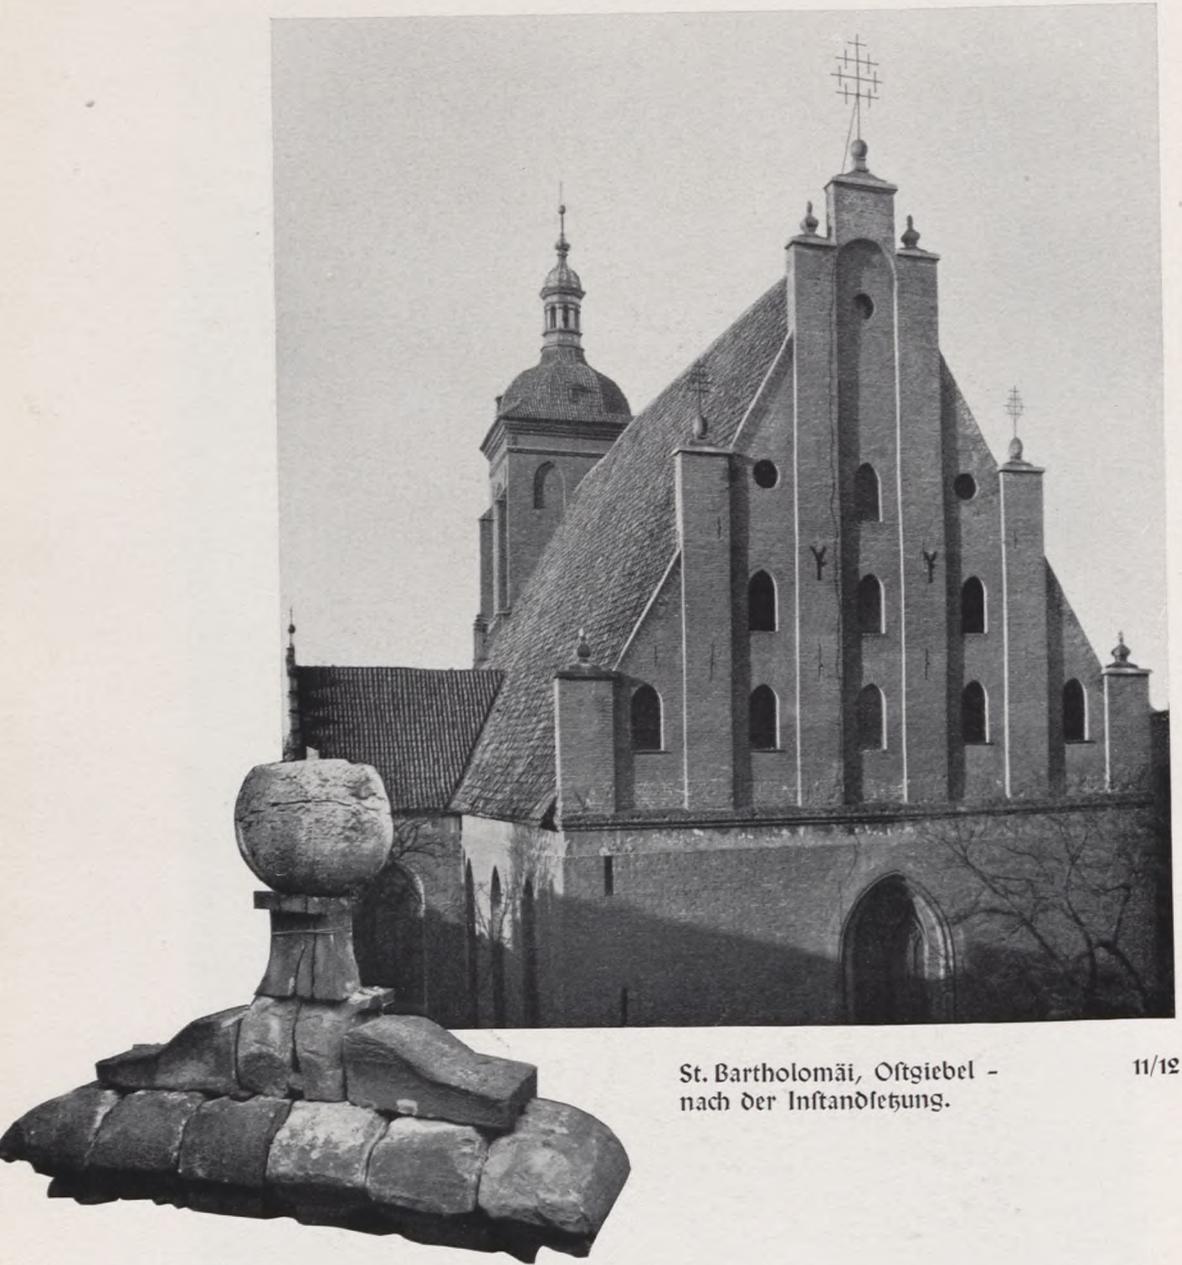
Abb. 11 und 12. Der Ostgiebel der Bartholomäikirche (um 1500 nach einem Brande erneuert) und seine aus dem 17. Jahrhundert stammenden Steinabdeckungen wurden im Jahre 1926 instandgesetzt.

St. Bartholomäi, Ostgiebel -  
nach der Instandsetzung.

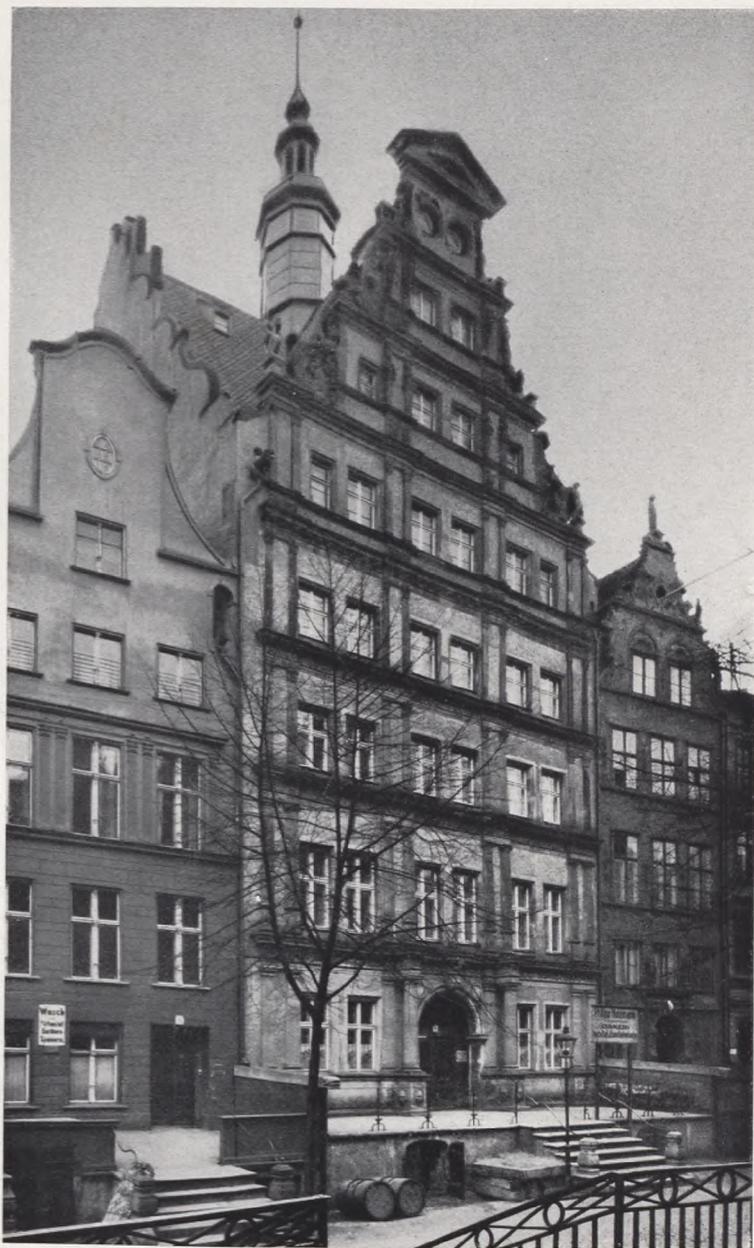
Abb. 13. Das Englische Haus (1570 von dem aus Dresden gebürtigen Danziger Stadtbaumeister Hans Kramer für den Kaufherrn Dirk Lilie erbaut) sollte 1912 abgebrochen werden. Der Verein zur Erhaltung der Bau- und Kunstdenkmäler rettete dieses größte Danziger Bürgerhaus vor der Vernichtung durch Hergabe seines gesamten Vereinsvermögens und ermöglichte der Stadt durch diesen Zuschuß den Ankauf. In den Jahren 1929-1931 wurde eine gründliche Instandsetzung der mit Sandsteingliederungen überaus reich aufgeteilten Vorderfassade, der Seitengiebel, der Hinterfront sowie der Dachkonstruktion mit dem Dachreiter durchgeführt. Bereits im Jahre 1910 hatte der im Weltkriege gefallene und um die Baudenkmalpflege hochverdiente Prof. C. Weber Spuren einer kräftigen farbigen Behandlung sowie Sgraffito-Malereien entdeckt und einen schönen Rekonstruktionsentwurf aufgestellt. Von einer Verwirklichung sah man ab, da die mächtige Fassade

sich in ihren Naturtönen besser in die Umgebung einfügt. Bauleitung: Dr.-Ing. Zirkwitz.

Englisches Haus, 1570 erbaut - nach der Wiederherstellung. 13

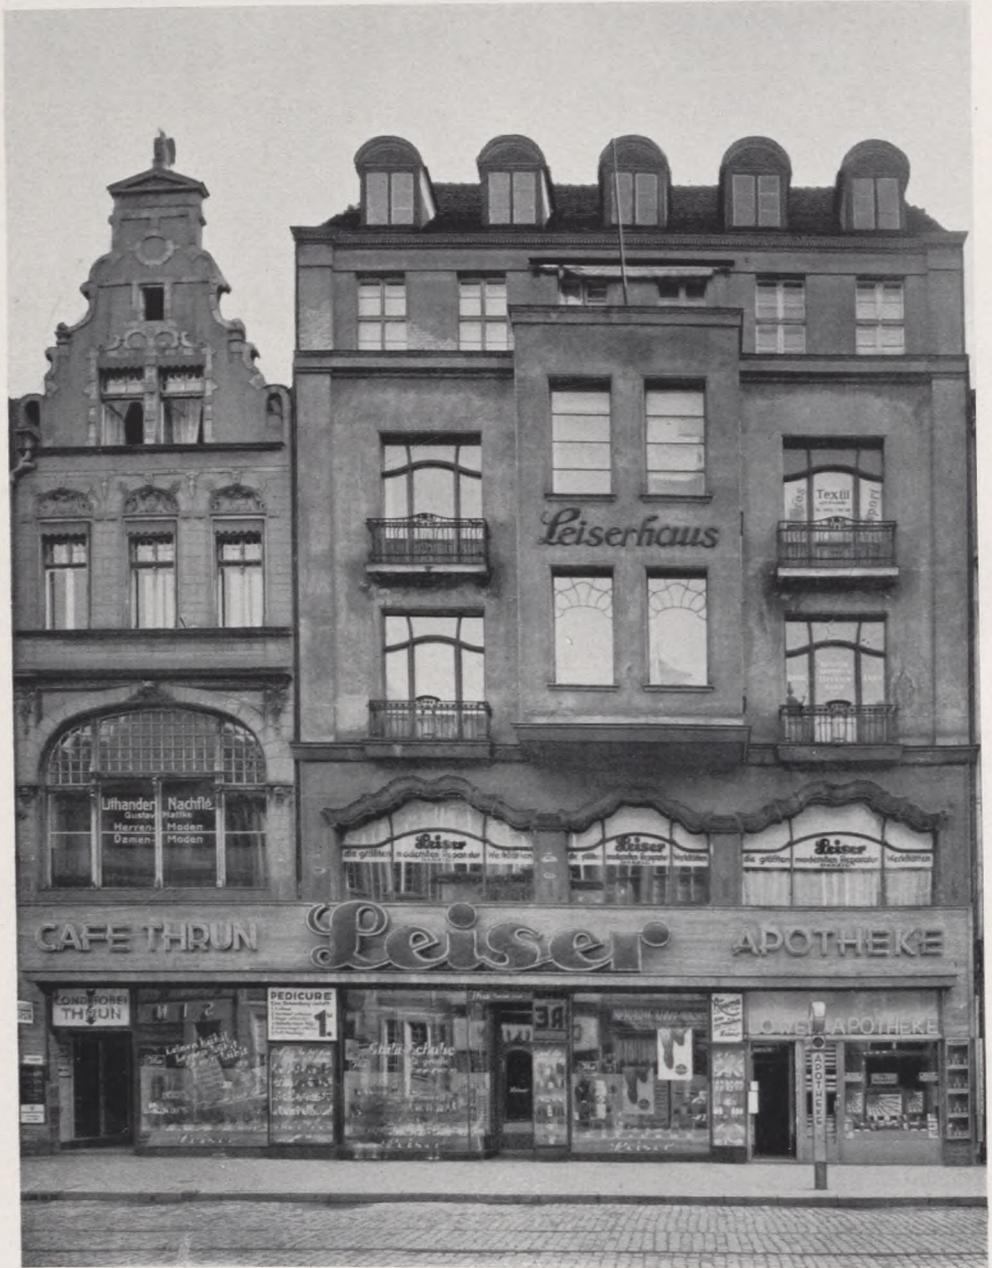
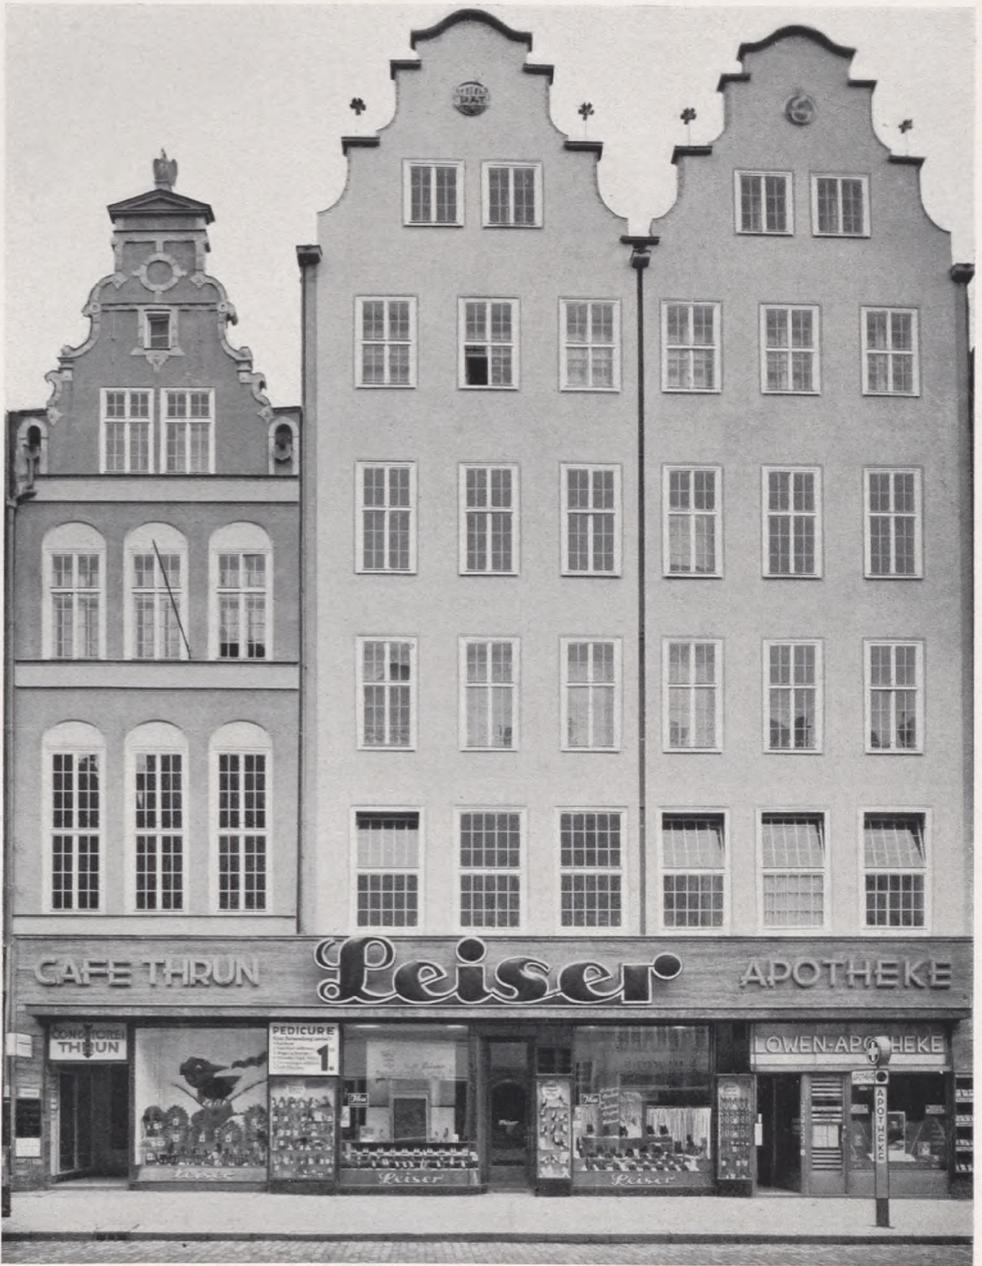
Abb. 18 und 19 bringen die von ihm umgestalteten Häuserfronten Langgasse 73/74. Ihre sehr flächige Behandlung ist ein bewußter Protest gegen die überladene, taktlose Architektur der Zeit um 1900.

Langgaffe 73/74 vor -

und nach dem Umbau.

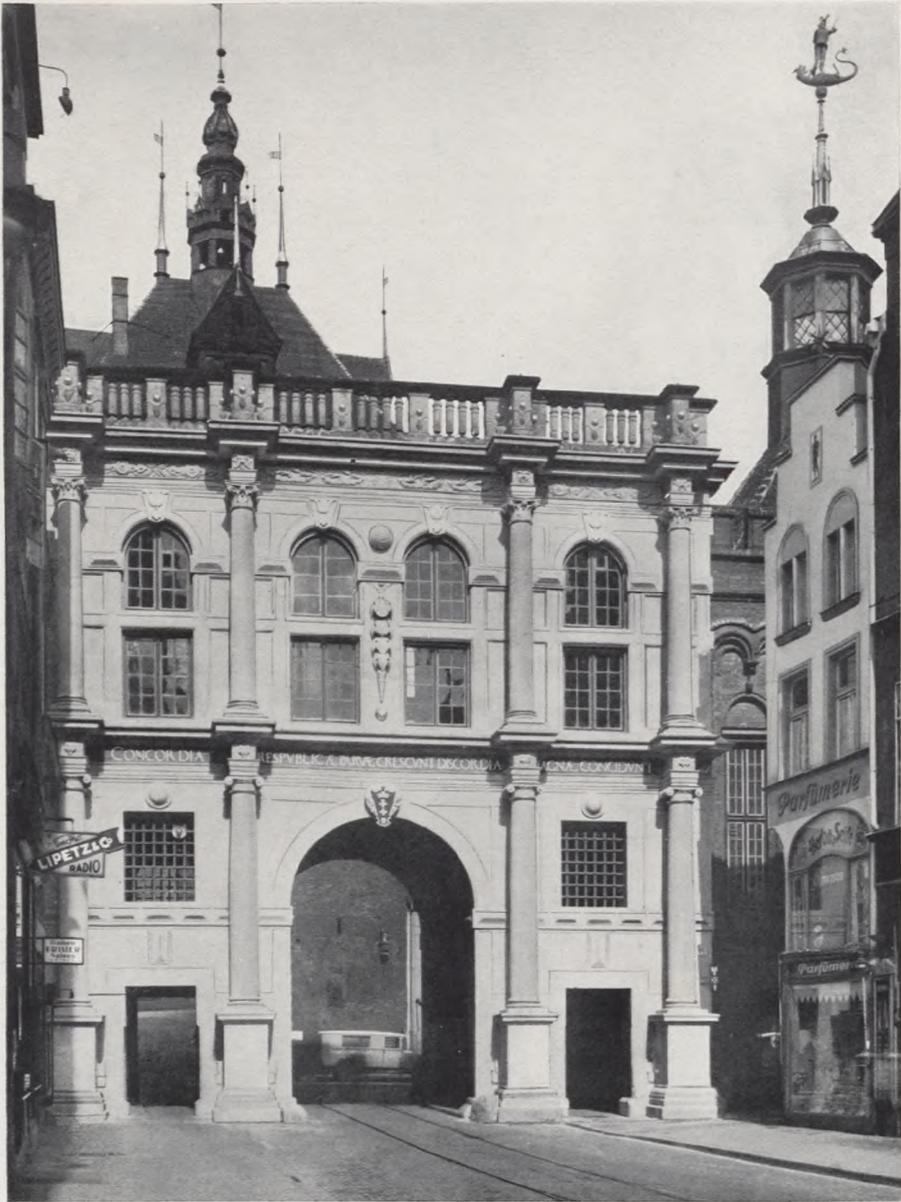
Abb. 20. Das Langgarter Tor, 1612 von Abraham von dem Blocke an Stelle eines gotischen Tores erbaut, erfuhr an beiden Schaufseiten eine gründliche Überholung. Die aus Gotländer Sandstein bestehenden Schmuckteile

wurden, soweit die Verwitterung stark fortgeschritten war, durch neue Stücke aus gleichem Material ersetzt. Die jetzt fehlenden Figuren wurden 1948 geschaffen und sollen in nächster Zeit unter Leitung des Denkmalpflegers für bildende Kunst, Prof. Dr. Drost, wieder erneuert werden. Als Anhalt dienen Reste von Tonfiguren, die nach dem Vorbild der alten etwa vor 70 Jahren angefertigt waren.

Langgasser Tor, Ostseite, erbaut 1612 - nach der Wiederherstellung.

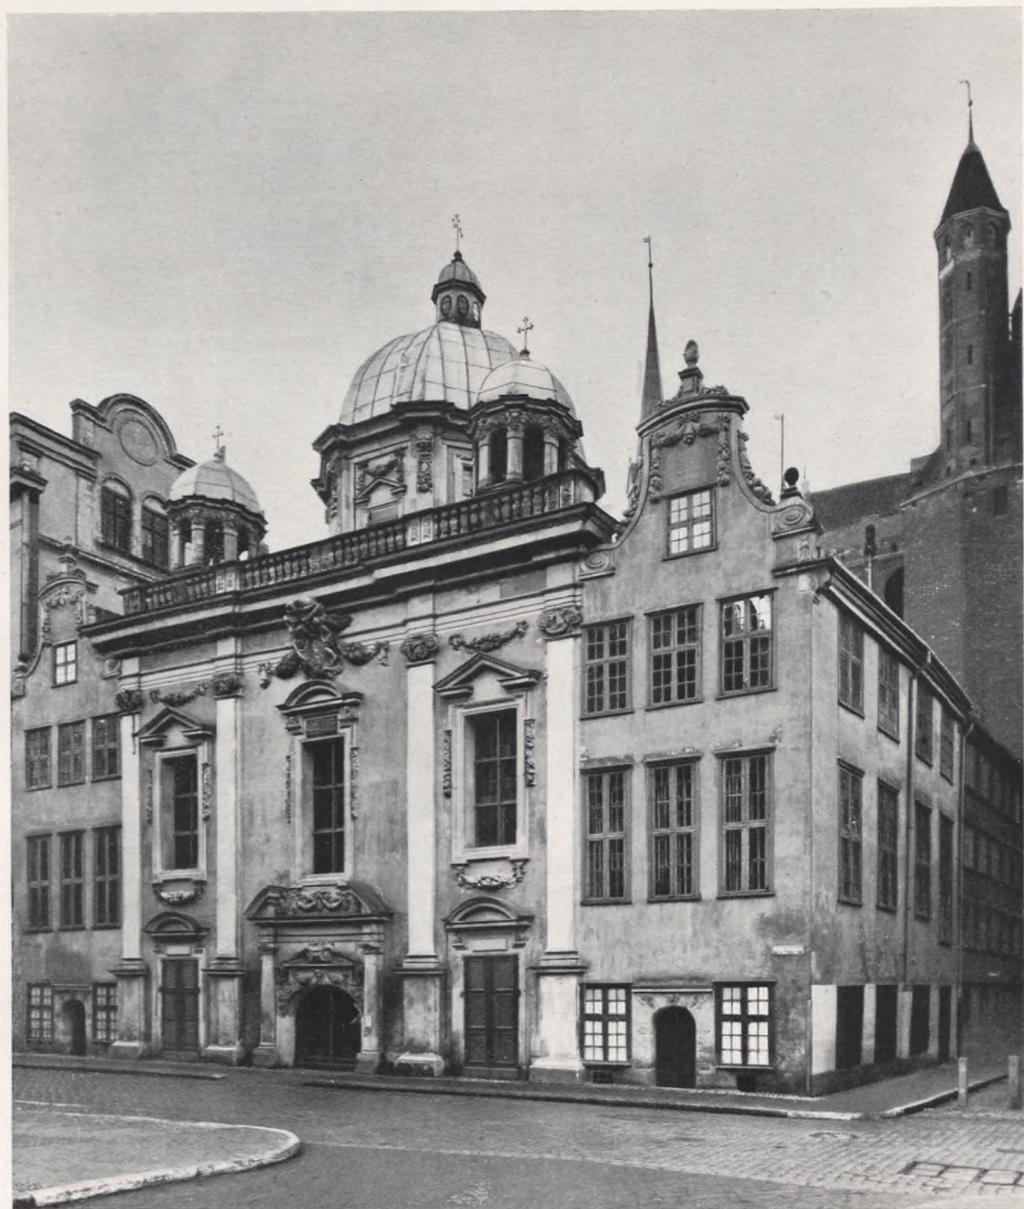
Abb. 21. Die um 1680 von dem Danziger Baumeister Barthel Ranisch erbaute »Königliche Kapelle« wurde auf Erfuchen der Jesuiten als Ersatz für die Marienkirche errichtet, in die bald nach Einführung der Reformation der Protestantismus seinen Einzug gehalten hatte. Das Gotteshaus, in fast süddeutsch anmutendem Barock, steht in malerischem Gegensatz zu dem benachbarten Backsteindom von St. Marien. Die Giebelbauten zu beiden Seiten gehören räumlich zu dem Kircheninneren und sind ein interessanter Versuch, den für Danzig fremdartigen Kuppelbau in die Flucht der Bürgerhäuser einzugliedern. Der Verfall der kräftig modellierten Sandsteinfassade und der Kuppelaufbauten zwang zu einer umfangreichen Instandsetzung. Der Staat trat hier als Patron mit einer Beteiligung von einem Drittel der Kosten ein. Die Arbeiten fielen in die Jahre 1934-37. Bauleitung: Regierungsoberbaupraktiker Blaschke. -

Königliche Kapelle, erbaut 1680 - nach der Wiederherstellung.

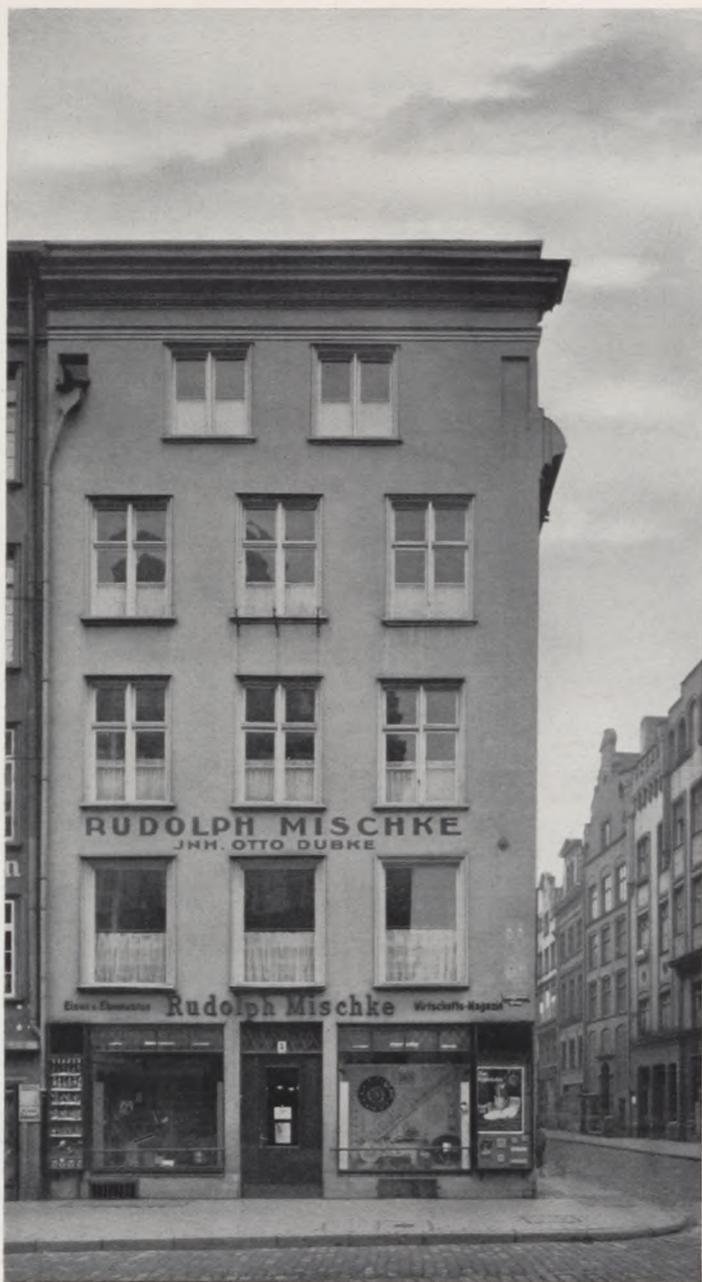
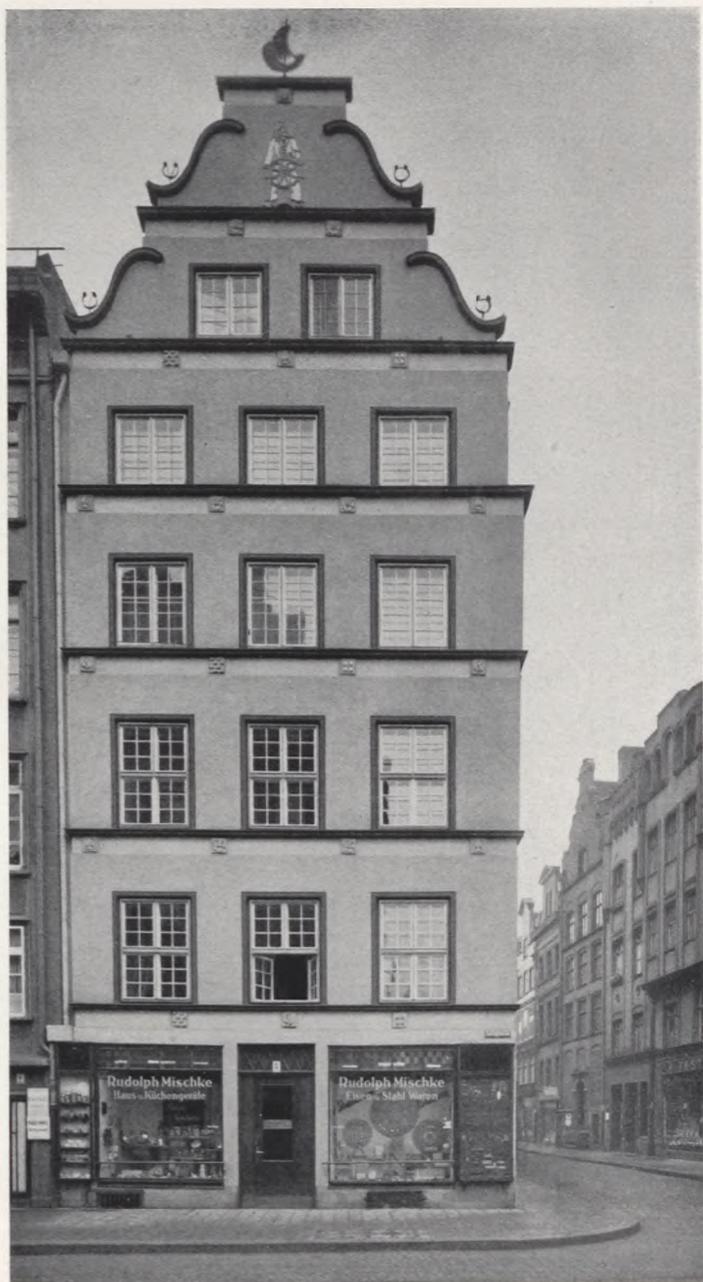
Abb. 26 und 27. Langgasse 5 wurde von dem Architekten Dipl.-Ing. Heinz Bahr völlig neu gestaltet. Der häßliche Kastenbau erhielt ein Satteldach mit Giebel, die horizontalen Aufteilungen der Geschosse geben dem großen Baukörper gute Verhältnisse.

Langgaffe 5 vor -

und nach dem Umbau.

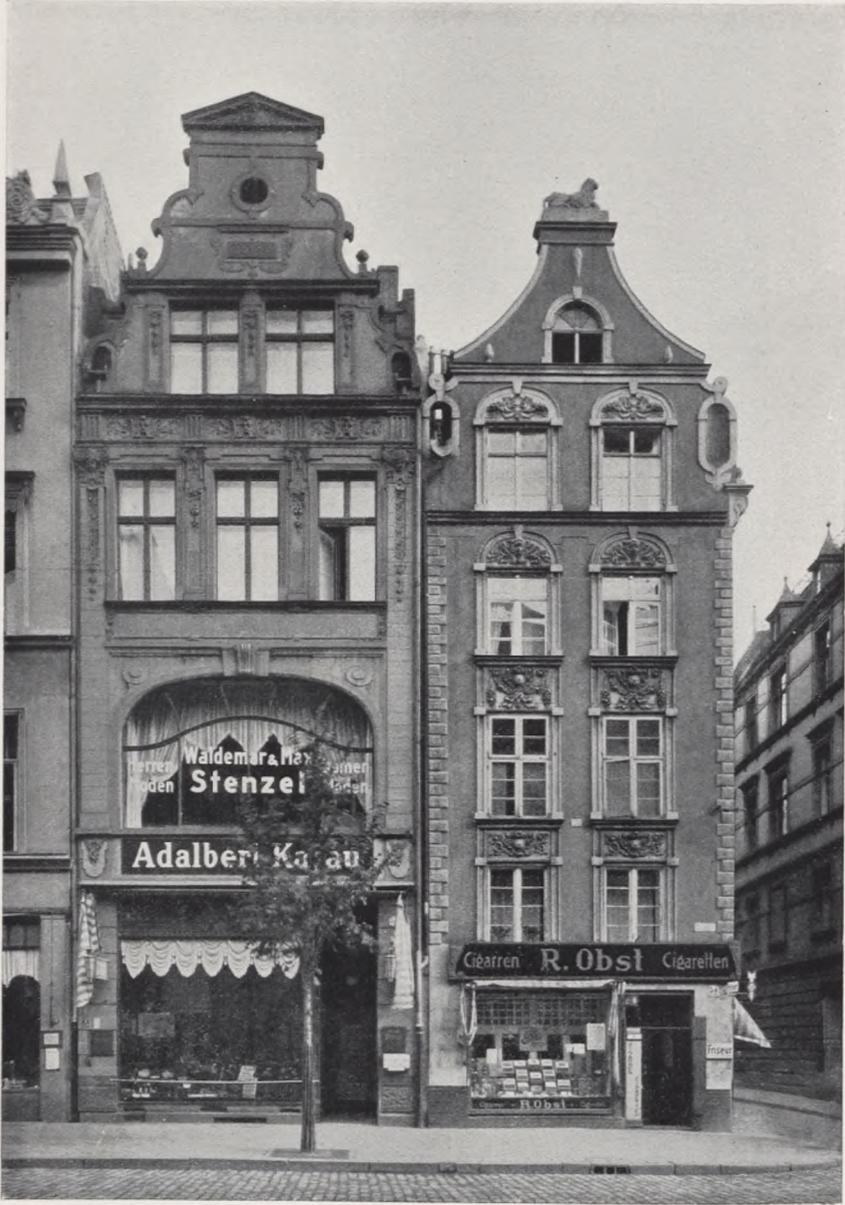
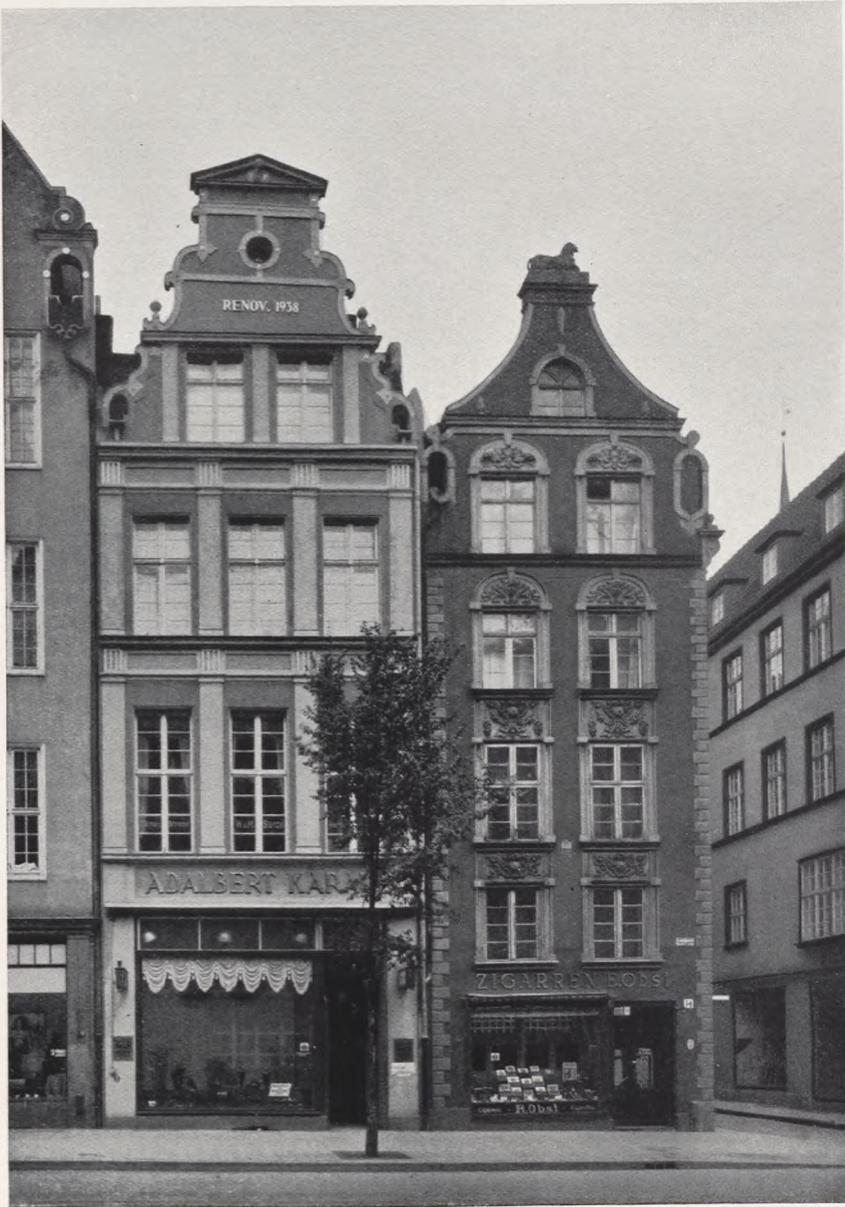
Abb. 28 und 29. Langgasse 55. Die Architektur konnte mit einigen Veränderungen übernommen werden. Hier war die Entfernung des riesigen Schaufensters im Obergeschoß für die Gesamtentwicklung von ausschlaggebender Bedeutung.

Langgaffe 55 vor -

und nach dem Umbau.

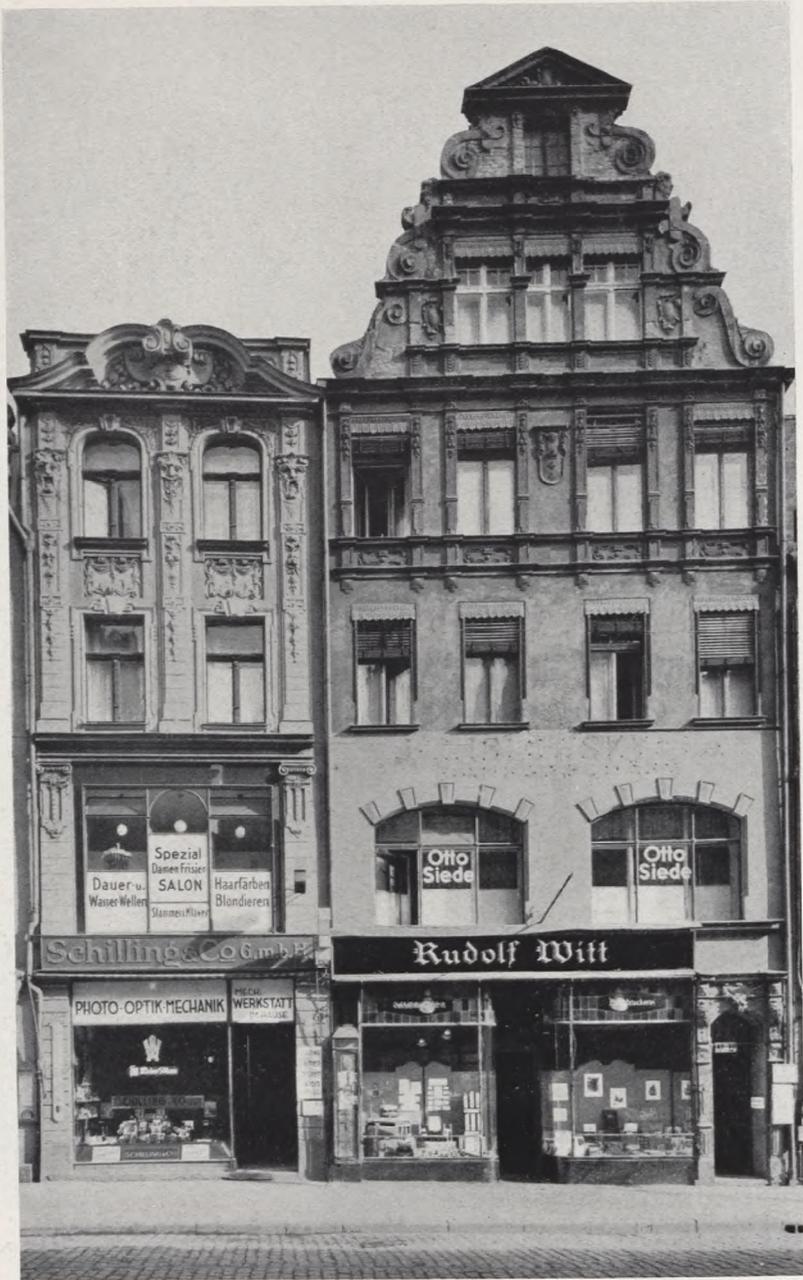
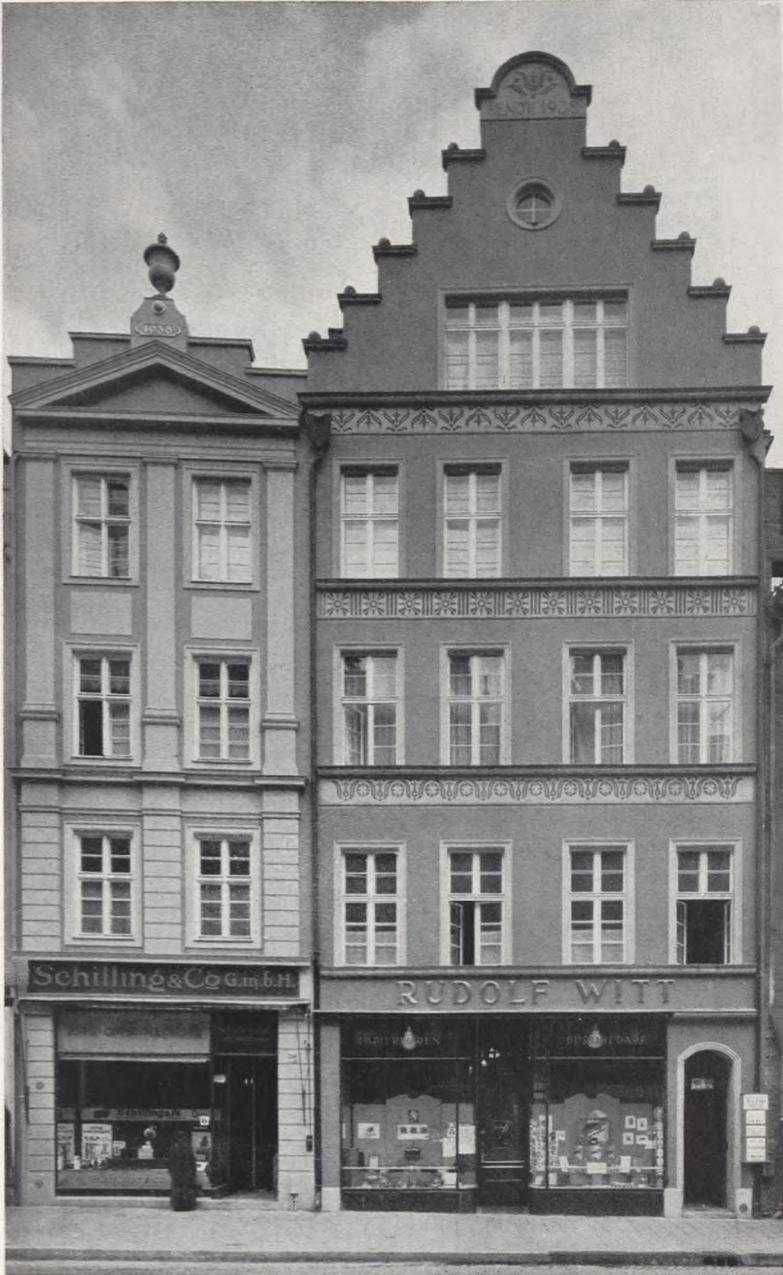
Abb. 30-31. Langgasse 48/49 und 50. Diese Fassaden boten einen dermaßen unerfreulichen Anblick, daß nur der Entschluß zu einer völligen Umgestaltung ein befriedigendes Ergebnis versprach. Die falsche Pracht verschwand, und in neuem Gewande fügten sie sich zwanglos in ihre Umgebung ein. Waagerechte Gurtgesimse, mit Sgraffitoornamenten geschmückt, halten die breite Front 48/49 zusammen, ein fünfstufiger Staffelgiebel soll den Eindruck der übergroßen Ansichtfläche mildern.

Das schmale Nachbarhaus Nr. 50 eignete sich für eine mehr senkrechte Aufteilung. Die klassizistische Anleihe wurde bedenkenlos aufgenommen, zumal sie irgendwie in der vorgefundenen Jugendstilarchitektur verborgen lag.

Langgaffe 48/49, 50 vor -

und nach dem Umbau.
