# Danzigs Bauwerke und ihre Wiederherstellung

Ein Rechenschaftsbericht der Baudenkmalpflege

Erich Dolmar

Verlag Danziger Verlags-Gesellschaft mbH. (Paul Rosenberg)  
Danzig 1940

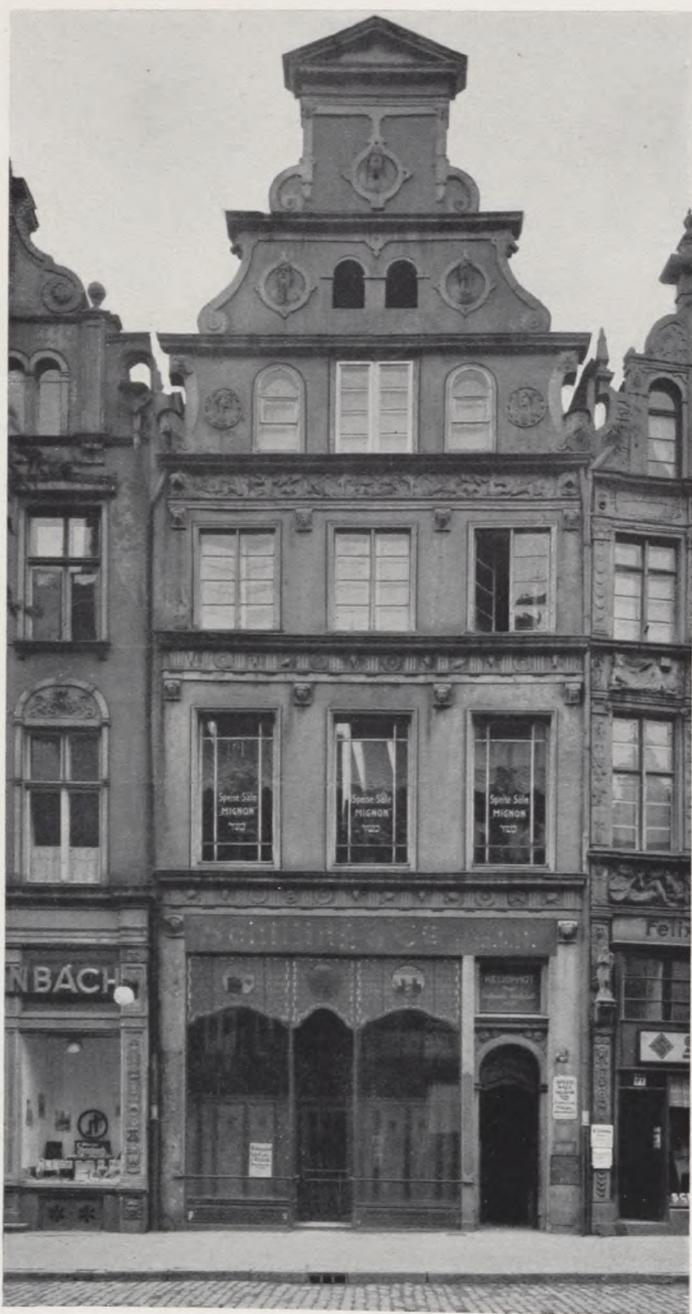
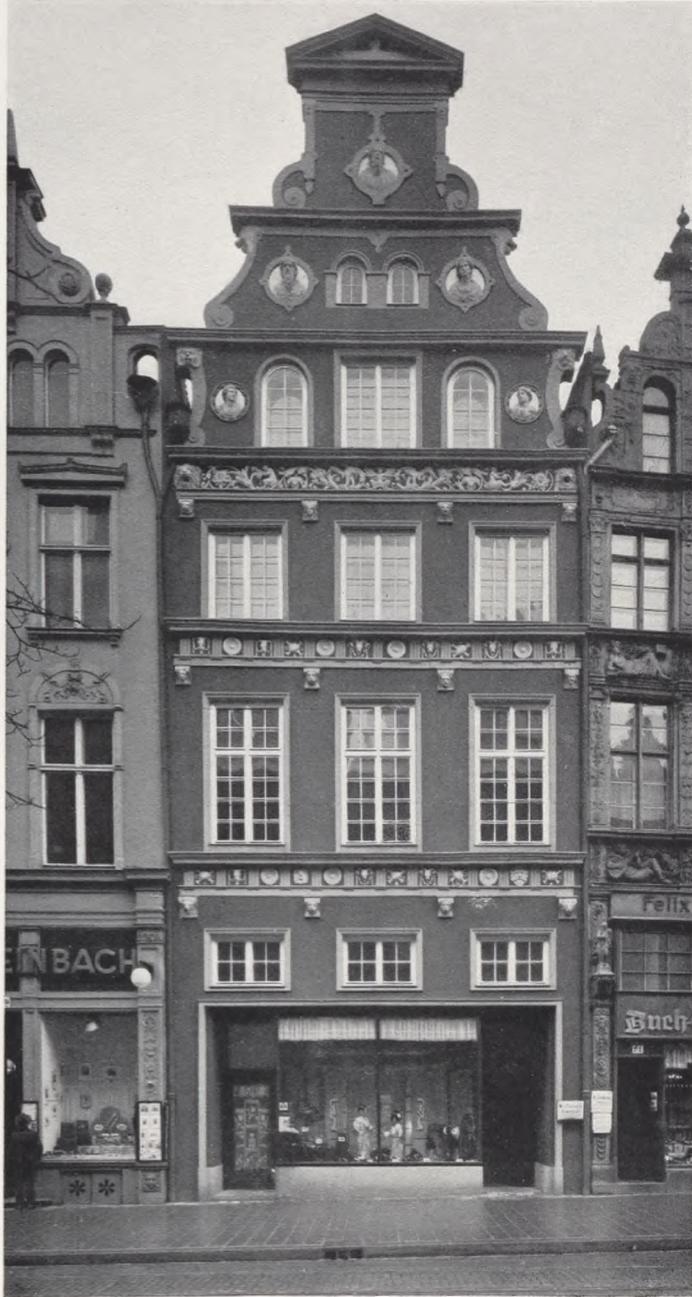
Abb. 32 und 33. Langgasse 38. Die wunderschöne Renaissancearchitektur dieses Hauses war eine dankbare Aufgabe für die Baudenkmalpflege. Das ursprüngliche Portal wurde im Laufe der Umbauten entfernt und ziert, wie bereits erwähnt, seit 1925 das Haus Langer Markt Nr. 42. Auf diesem Portal steht das Baujahr 1567. Der Einfluß der Witterung hatte hier weniger geschadet als die erbarmungslosen Eingriffe in den letzten fünfzig Jahren.

Langgaffe 38 vor -

und nach der Wiederherstellung.

Einige notwendige Ausbesserungen an den weitausladenden Gesimsen, die Neuordnung der Fenster und eine farbige Behandlung (Hauston tabakbraun, Sandstein hellgrau, Friesuntergrund rot) gaben diesem Glanzstück Danziger Bürgerhausarchitektur wieder seine Bedeutung im Straßenzug. Nur bei dem Ladeneinbau mußte auch in diesem Falle ein gewisser Verzicht geleistet werden. Vielleicht kommt aber einmal die Zeit, in der das alte Portal wieder seinen Heimatplatz einnehmen darf.

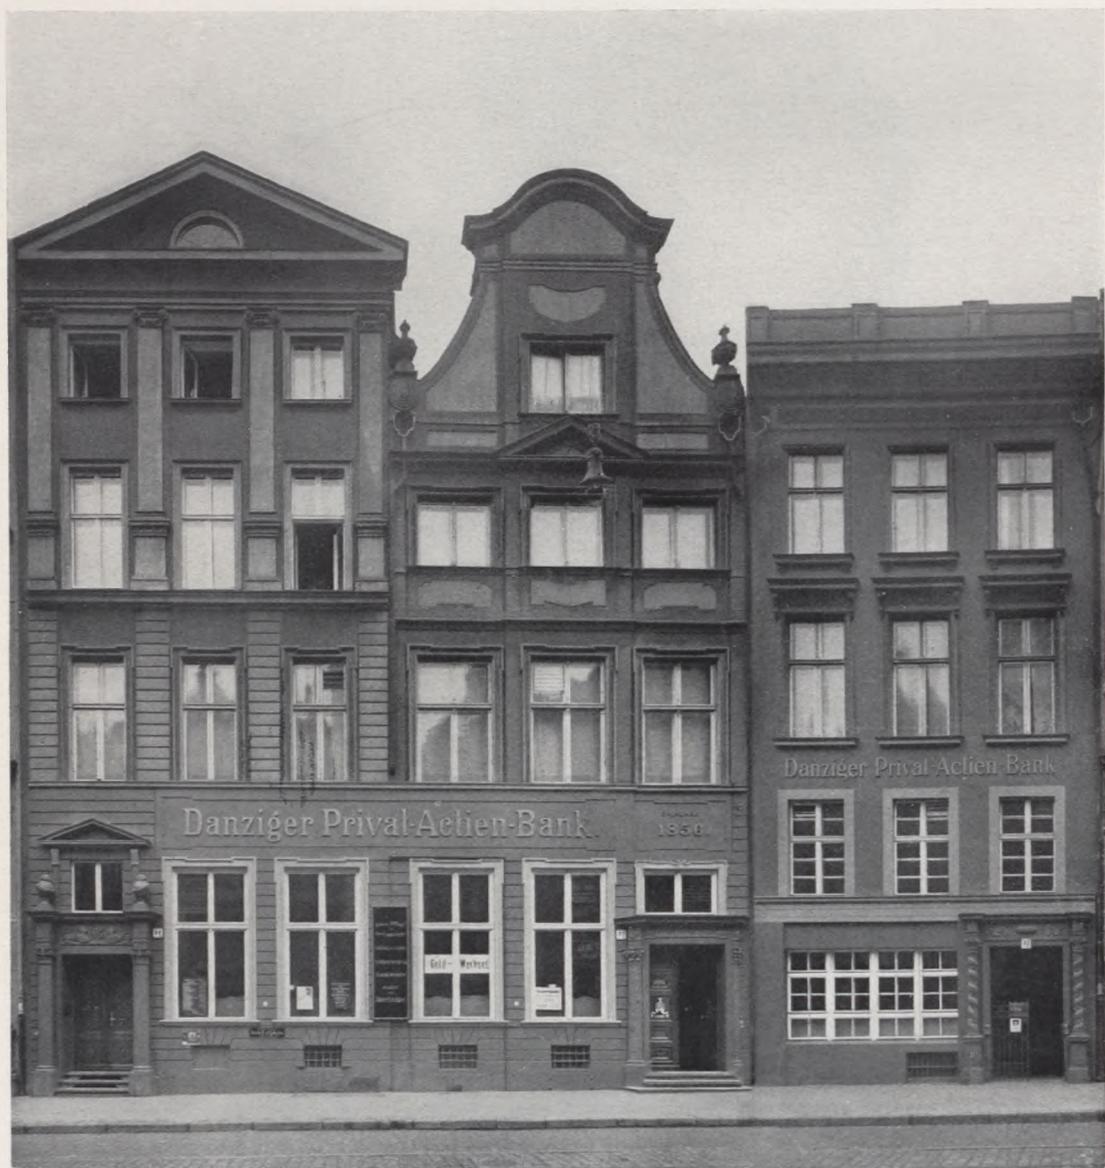
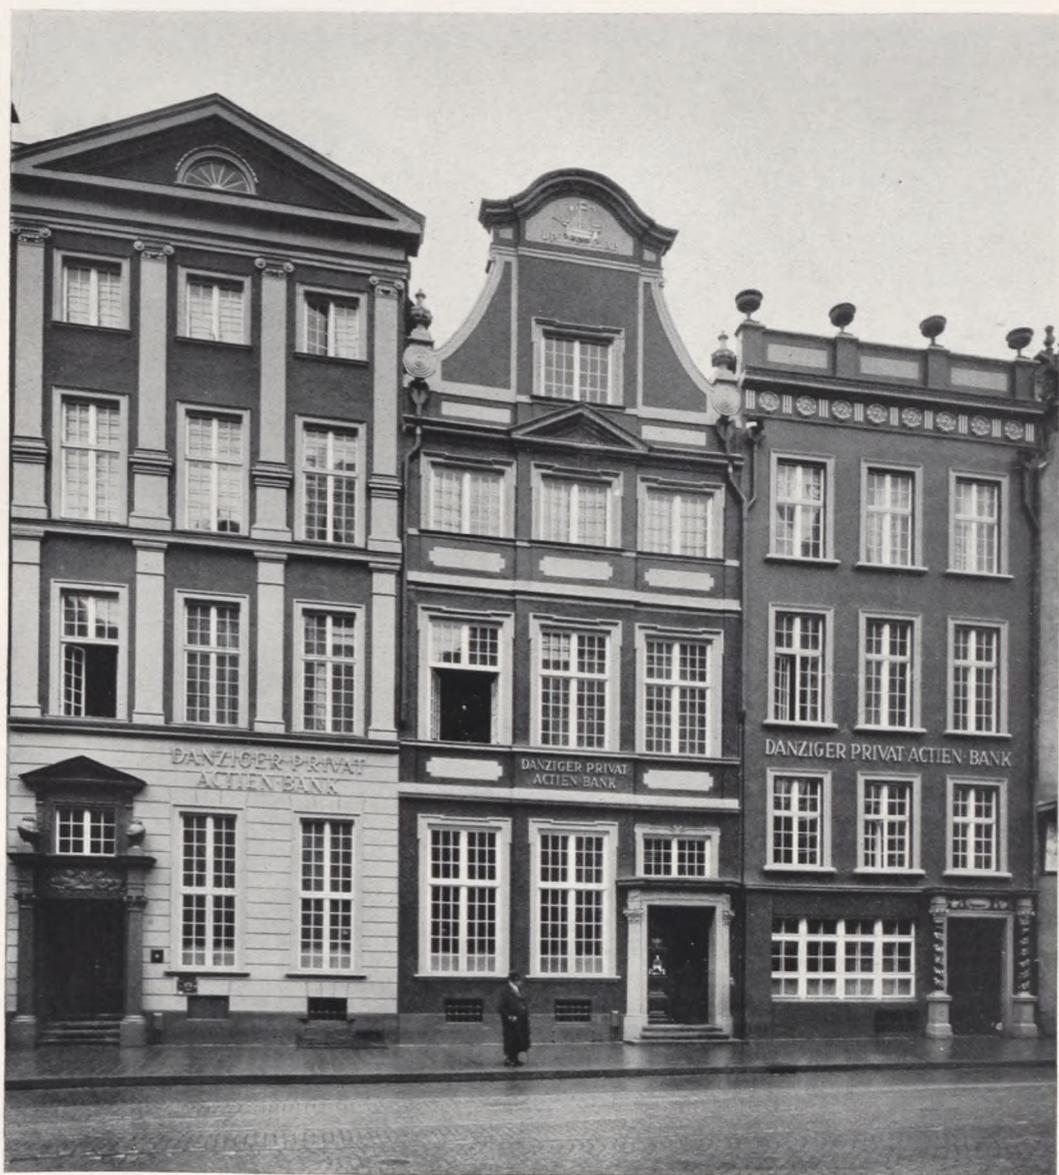
Abb. 34 und 35. In den Häusern Langgasse 32-34 hat sich seit 1862 die Danziger Privat-Actien-Bank eingerichtet. Dieses alteingeseffene Unter-

nehmen ist stets bestrebt gewesen, im Inneren wie am Äußeren des Gebäudes die Tradition zu wahren. Daher haben die drei Fassaden alle bisherigen Bauveränderungen verhältnismäßig gut überstanden und gaben nun beste Gelegenheit zu einer erfolgreichen Restaurierung. Vor allen Dingen konnte wieder die klare Trennung der drei Fronten durchgeführt werden, ohne den Eindruck der Zusammengehörigkeit der ganzen Gruppe zu beeinträchtigen. Die mittlere und linke Fassade wurde durch Ergänzung fehlender Teile im Architektursystem, die rechte Fassade durch eine wesentlichere Umgestaltung verbessert. Die Kreuzproffenteilung trägt besonders augenfällig zu der geschlossenen Wirkung bei. Bei der Farbgebung wurde dem Wunsche der Bank Rechnung getragen, trotz der drei Einzelfassaden die Vorstellung eines Gesamtunternehmens zu vermitteln. Der Hauston der beiden Giebelfronten ist rot, die Architektur hellgrau, die Front mit den Vasen auf horizontalem Abschluß zeigt einen graubraunen Hauston, die Architekturteile sind wieder hellgrau, die Fensterlaibungen rot. Einige Vergoldungen in den oberen Zonen und am Portal am weitesten rechts entsprechen der Bedeutung der Gebäude.

Langgaffe 32/34 vor -

und nach der Wiederherstellung.

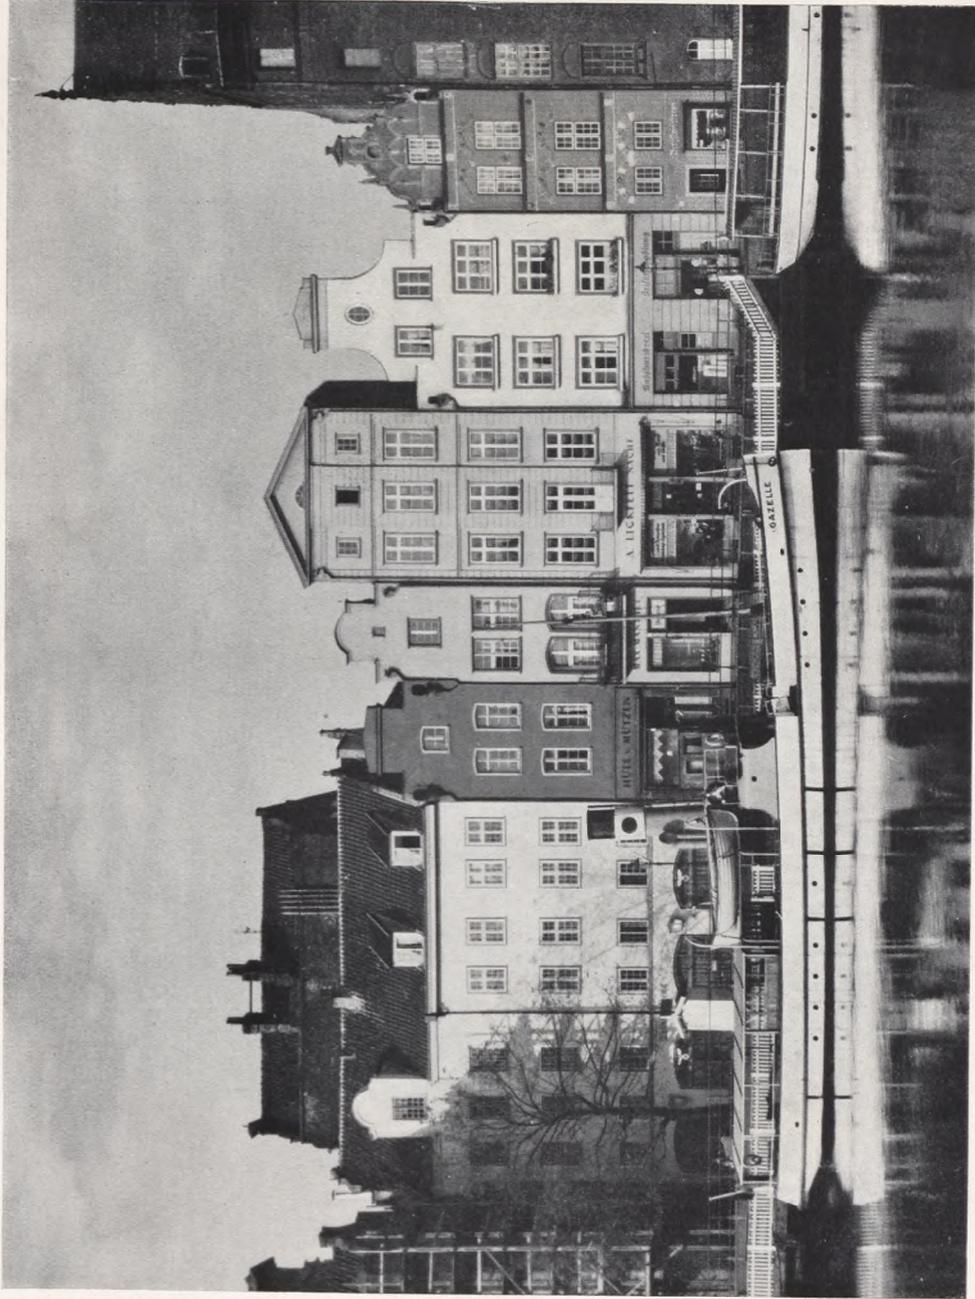
Abb. 39 und 40. Im Danziger Stadtbild übt die Lange Brücke eine Wirkung höchsten malerischen Reizes aus. Allerdings empfahl es sich nicht, die Häuser einzeln zu betrachten, denn jede Fassade zeigte arge Verfallserfchei-

Lange Brücke zwischen Brotbänken- und Frauentor vor -

und nach dem Umbau.

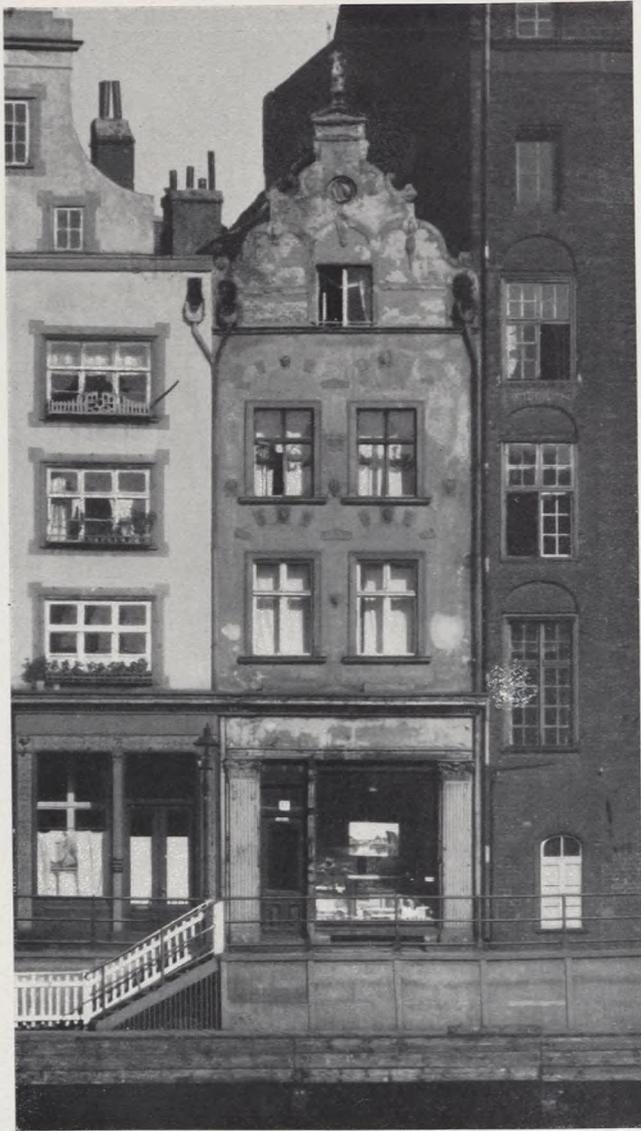
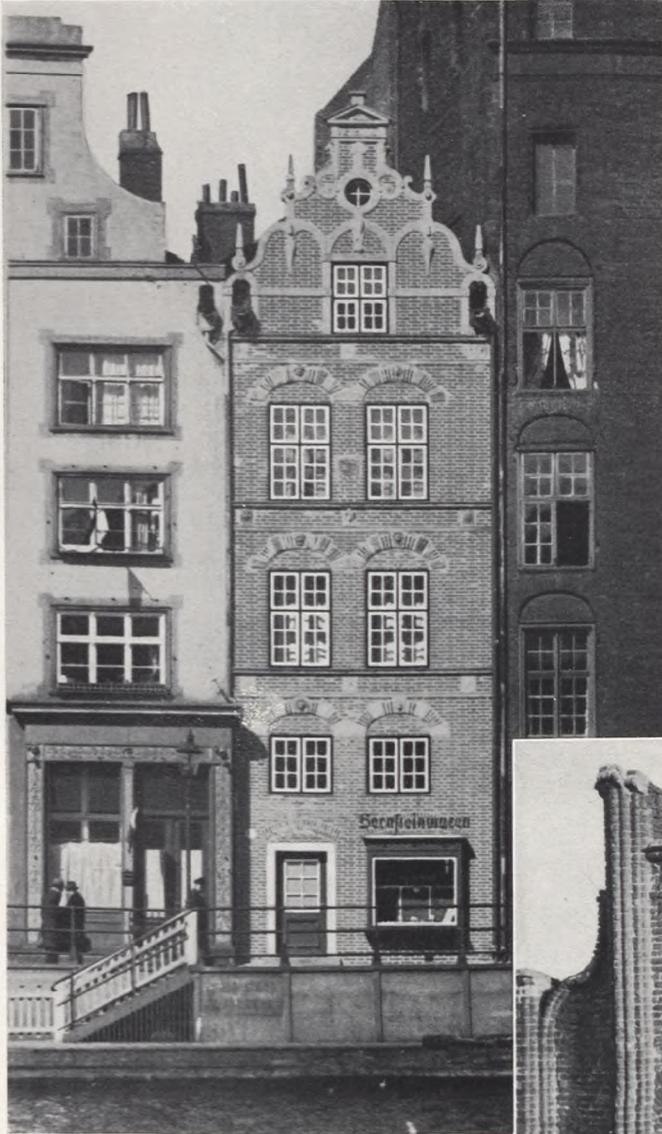
Abb. 41-43. Im Rahmen dieser Arbeiten bedeutet die Wiederherstellung der Fassade Lange Brücke Nr. 13 einen ausgesprochen bau- und denkmalpflegerischen Vorgang. Sie ist im Jahre 1598 entstanden, aus Danzigs wirtschaftlicher und kultureller Blütezeit, im engsten Zusammenhang mit der Bau- und geistigen Erneuerung des damaligen Deutschland. Hier, wie in der alten Hansestadt, löste der Humanismus die Denkweise des Mittelalters ab. Und wie sich in diesem geistigen Umbruch der Mensch zu einer Lebensbejahung durchrang, die ihr Gedankengut aus der Antike schöpfte, so gestaltete er in gleichem Sinne auch seine Bauten. Dieser in der Erscheinungswelt offenbar werdende Wandel gab den ersten gotischen Backsteinfassaden, geformt aus dem strengen Geist der Ordensritter, ein völlig neues Gesicht. Es gehörte, wie beim Wechsel einer Mode, zum guten Ton des Danziger Bürgers, seinem Haus das Kleid anzulegen, das dem Geschmack der schmuckfrohen Renaissance entsprach. An die Stelle der vertikalen, bis zur Giebelendigung durchgeführten Teilung, unter ausschließlicher Verwendung von Backstein, traten horizontale Frieze und aufgelöste Giebelornamente aus Sandstein in bewußter Gegenwirkung zu den schlichten, dunklen Backsteinflächen.

Lange Brücke 13 vor -

und nach der Wiederherstellung. 42/43

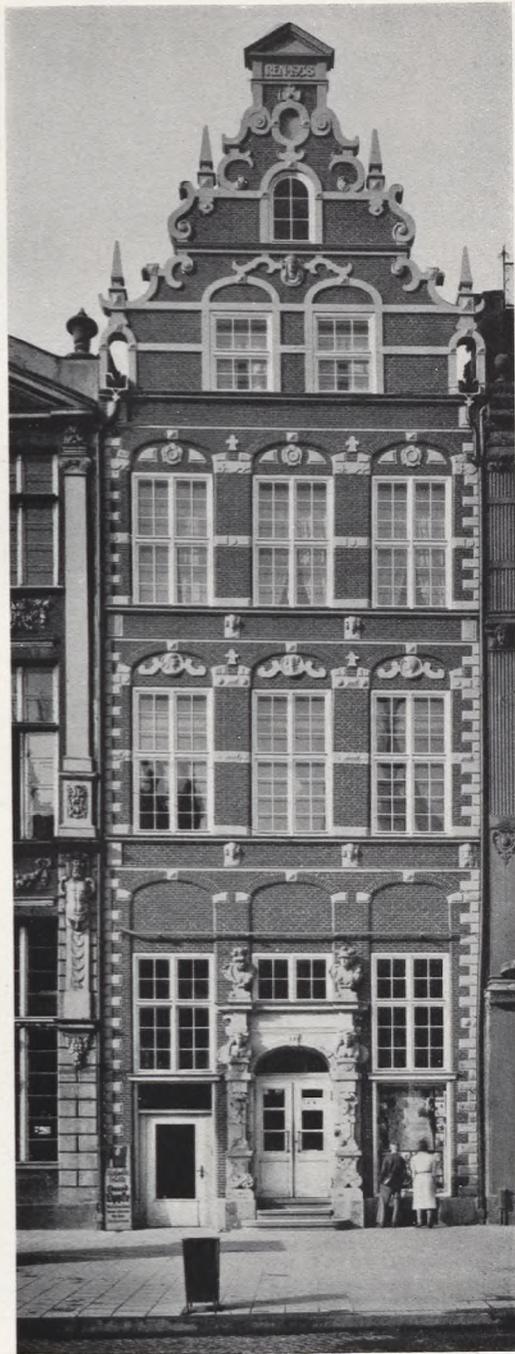
Abb. 46 und 47. Würdig feines bevorzugten Platzes auf dem Langen Markt hatte der Architekt des Hauses Nr. 2 die ganze Pracht baukünstlerischen Schaffens entfaltet, wie es in der ersten Hälfte des 17. Jahrhunderts dem Willen des anspruchsvollen Auftraggebers entsprach. Die Schäden und Verunstaltungen wurden in ähnlicher Weise beseitigt wie bei dem vorher gezeigten Beispiel. Der farbige Ausgleich zwischen den alten und ergänzten Backstein- und Sandsteinflächen gelang wie in manchen anderen derartigen Fällen dem Maler Franz Wierczbowicz durch enkaustische Behandlung. Schwierig war es, die Forderungen des Kinounternehmens im Erdgeschoß

Langer Markt 2 vor -

und nach der Wiederherstellung.

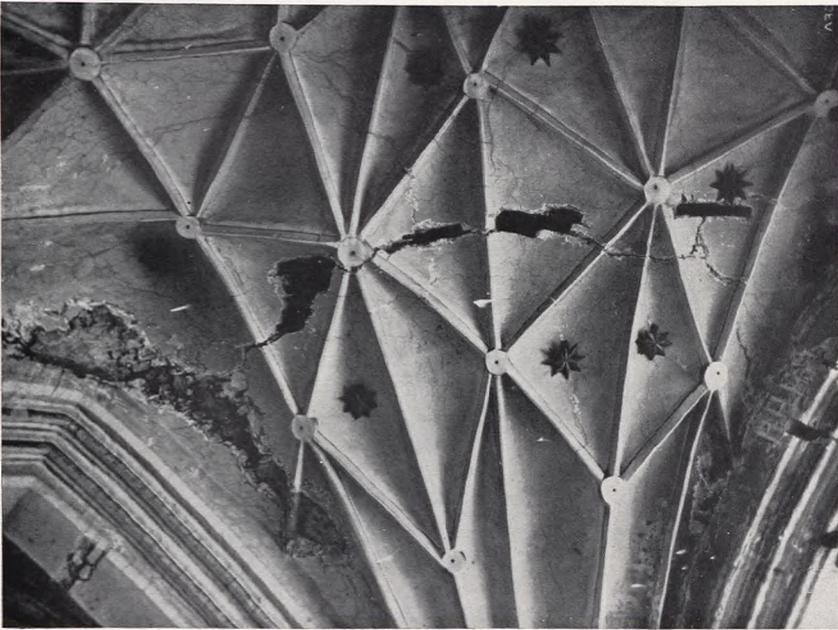
86

St.=Marien=Kirche, Gewölbekappen im Hallenchor mit Rissen.
